# RAPPORT ANNUEL D'ACTIVITÉ 2022

**SYNDICAT MIXTE  
DES GAVES**

Oloron, Aspe, Ossau  
et leurs Affluents

## DOSSIER ANNEXE BILAN DE LA MISSION DE SUIVI DES COURS D'EAU

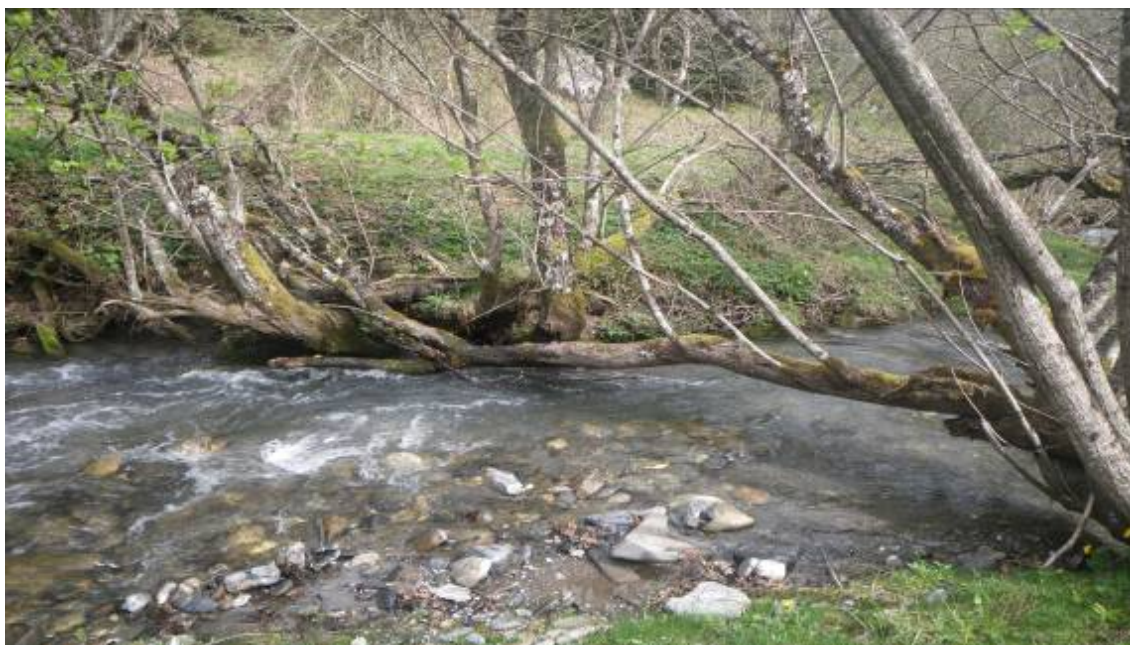
• Lescun	Linéaire parcouru	3 000 mètres
	Objet de la prospection	Première prospection sur le cours d'eau
	Enjeux sur la section	Pont privés et communaux, quelques habitations
	Etat général	Correct. Très peu de bois dérivants
	Préconisations	Dégagement des 2 points d'accumulation recensés.

Exemples de points à traiter

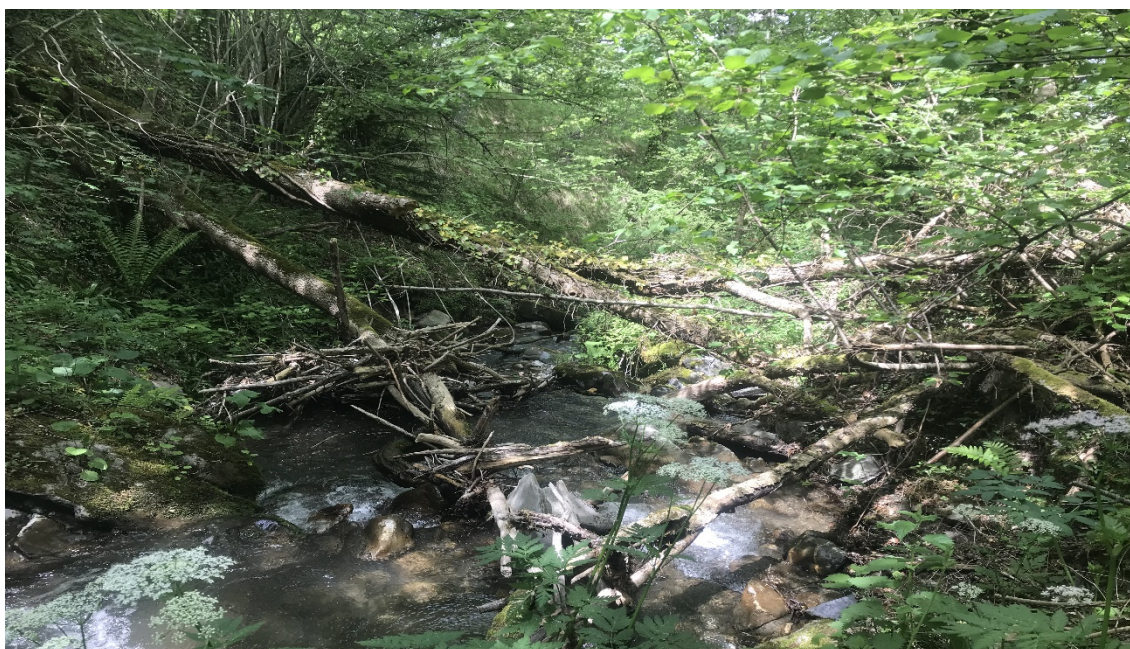
• Lescun	Linéaire parcouru	3 000 mètres
	Objet de la prospection	Nouvelle prospection suite aux travaux réalisés en 2019
	Enjeux sur la section	Pont privés et communaux, quelques habitations
	Etat général	Correct. Très peu de bois dérivants
	Préconisations	Dégagement des 2 points d'accumulation recensés.

Exemples de points à traiter

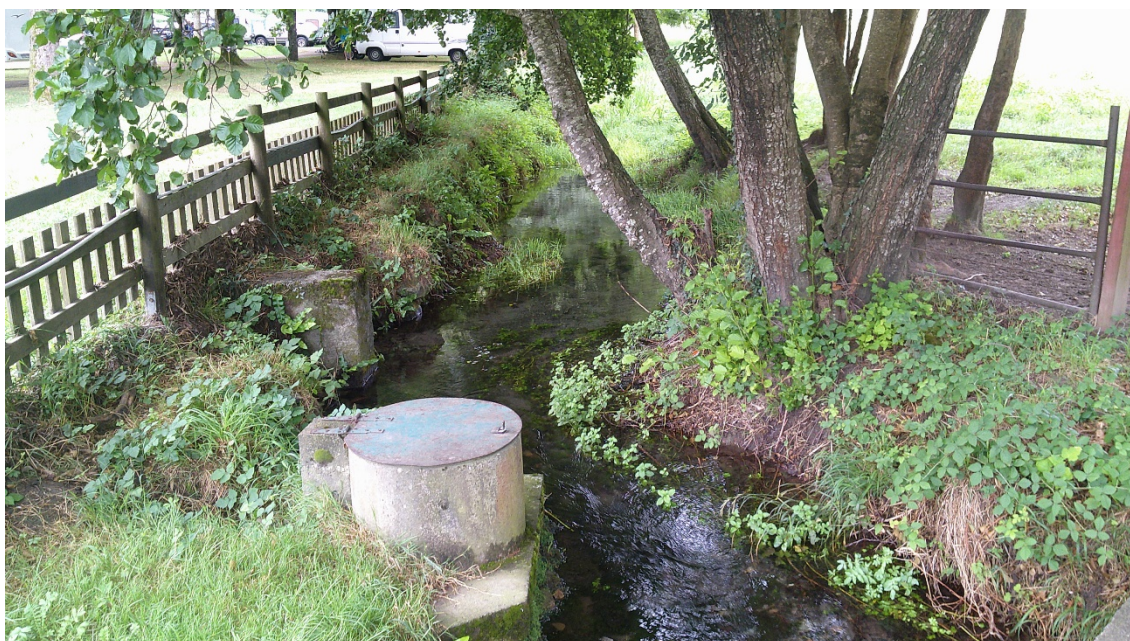
• Bedous	Linéaire parcouru	340 mètres
	Objet de la prospection	Suivi de l'état du cours d'eau à proximité du camping de Bedous
	Enjeux sur la section	Camping
	Etat général	Correct. Végétation herbacée à entretenir pour maintenir le bon écoulement
	Préconisations	Entretien de la végétation sur la partie aval

Aval de la section

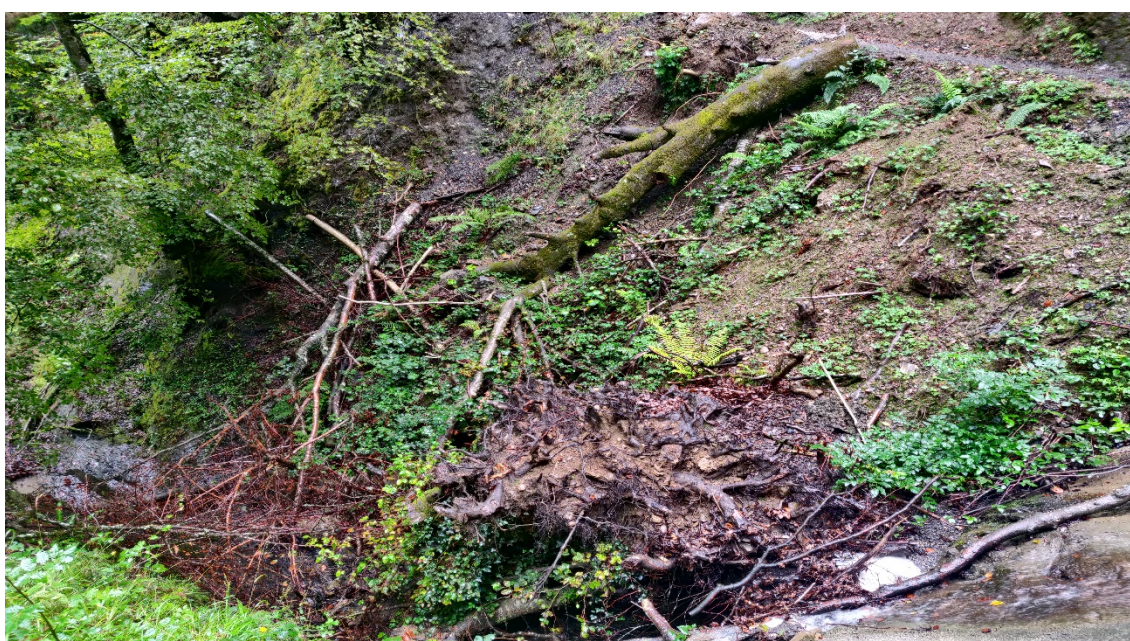
• Lourdios	Linéaire parcouru	600 mètres
	Objet de la prospection	Suivi de l'état du cours d'eau et des pièges à embâcles
	Enjeux sur la section	Habitations, route
	Etat général	Pièges vide lors de la visite. Présence d'un chablis sur la partie amont
	Préconisations	Gestion du chablis

Exemple de point à traiter

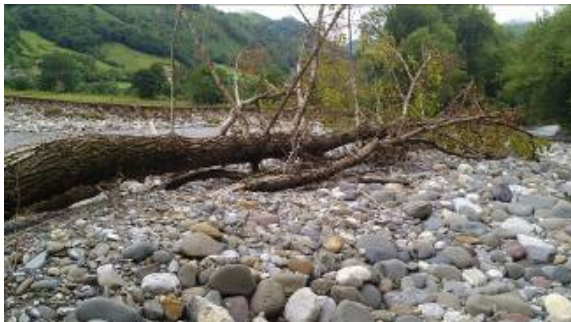
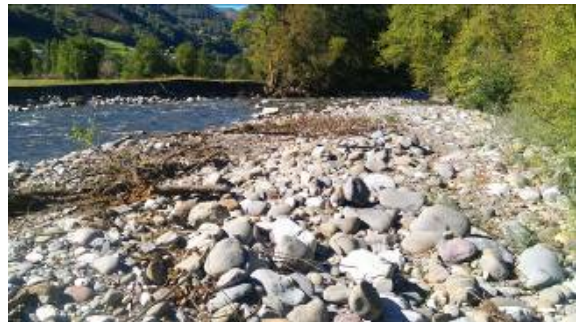
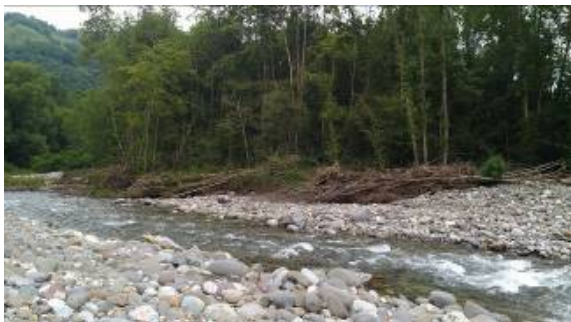
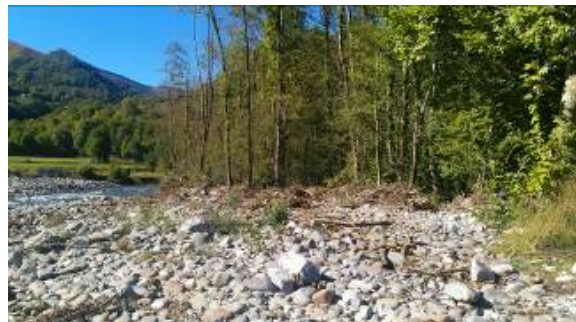
**Vallon** : Pont d'Esquit à barrage de la Gloriette  
Gestion de chablis et arbres en cours d'affaissement, 2<sup>nd</sup> passage

Avant et après intervention

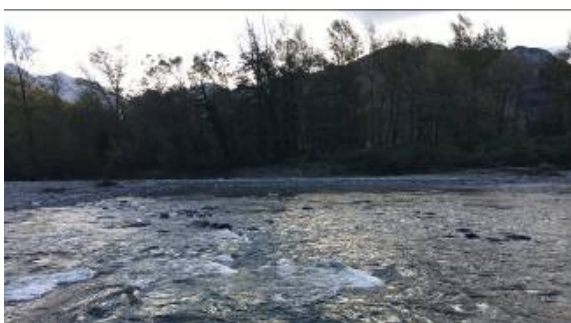
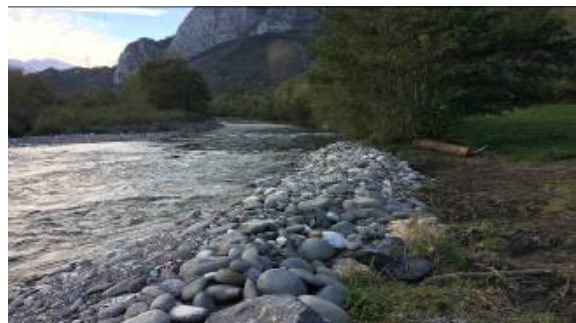
**Lées-Athas** : Station d'épuration  
Gestion d'atterrissement

Avant et après intervention

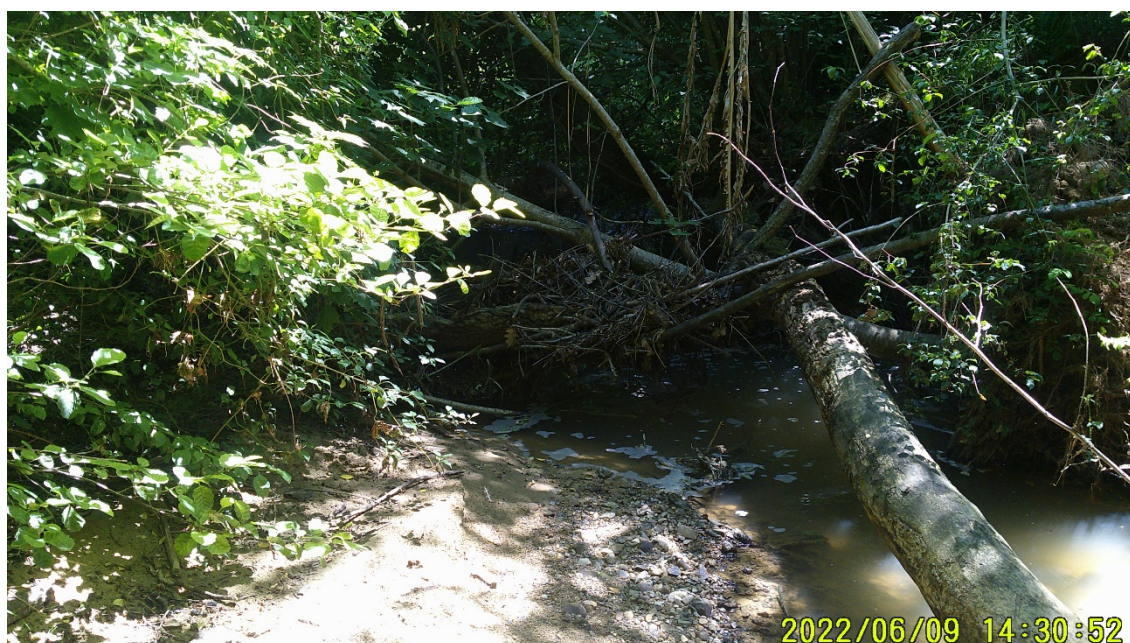
• Navarrenx	Linéaire parcouru	550 mètres
	Objet de la prospection	Suivi de l'amont du pont du lotissement de l'Arroder
	Enjeux sur la section	Habitations, routes et ponts
	Etat général	Correct, au moins 1 chablis important à traiter
	Préconisations	Traiter le chablis

Exemple de point à traiter

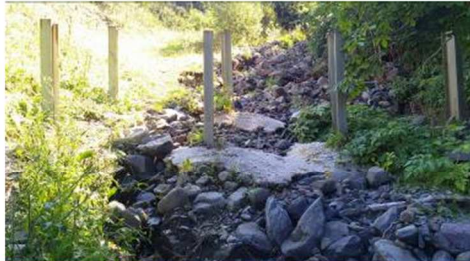
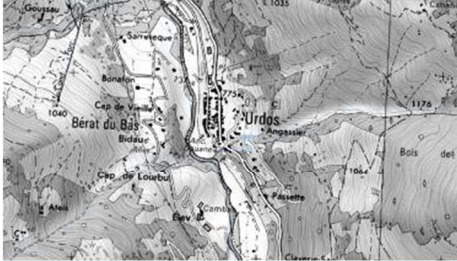
Type d'aménagement : Piège à embâcles	Cours d'eau : Lagaube	Commune : Urdos	Ajout base de données : 2020

Date de la visite : 10/08/2022		Visite réalisée par : F. GARCIA / A. GELLIBERT	
Maitre d'Ouvrage : Commune d'Urdos		Enjeu : Passage busé sous RN 134	
Année de création : 2011		Maitre d'œuvre et prestataire : RTM / Inconnu	
Année de reprise : RAS		Maitre d'œuvre et prestataire : RAS	
<p>Nombre d'IPN : 7            Nombre de rangées : 2 (3 amont et 4 aval)            Hauteur IPN au dessus du TN : environ 1,6 m            Section : environ 25x15 cm            Manœuvrable : non            Encombrement : RAS</p>			
Etat : Dégradation du radier béton en parement – excepté sur les deux IPN en rive droite. Apport en matériaux important (probable crue du Lagaube). A noter sur le talus rive droite entre les deux pièges la présence de deux encoches d'érosion et d'une source.		Préconisation : Expertise et éventuelle reprise à prévoir.

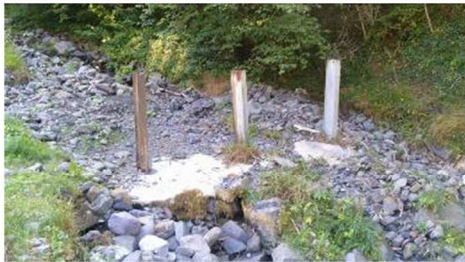
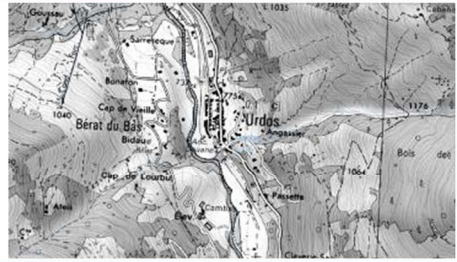
Type d'aménagement : Piège à embâcles	Cours d'eau : Lagaube	Commune : Urdos	Ajout base de données : 2020

Date de la visite : 10/08/2022		Visite réalisée par : F. GARCIA / A. GELLIBERT	
Maitre d'Ouvrage : Commune d'Urdos		Enjeu : Passage busé sous RN 134	
Année de création : 2011		Maitre d'œuvre et prestataire : RTM / Inconnu	
Année de reprise : RAS		Maitre d'œuvre et prestataire : RAS	
<p>Nombre d'IPN : 3            Nombre de rangées : 1            Hauteur IPN au dessus du TN : environ 1,5 m            Section : 25x15 cm            Manœuvrable : non            Encombrement : non</p>			
Etat : Nouvelle dégradation du radier béton et affouillement en aval, notamment sur la rive droite. Apport de matériaux (probable crue du Lagaube). Etat correct pour la rive gauche. A noter importante érosion en rive droite avec détachement d'un gros bloc.		Préconisation : Expertise et éventuelle reprise à prévoir.

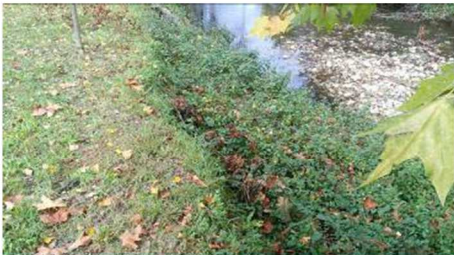
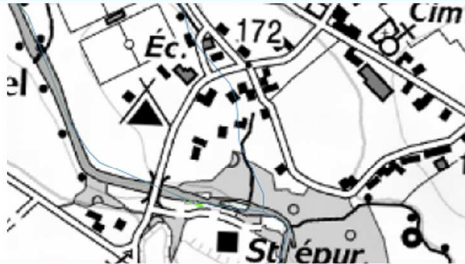
Type d'aménagement : Génie végétal	Cours d'eau : Joos	Commune : Saint Goin	Ajout base de données : 2018 (ppg)

Date de la visite : 10/11/2022		Visite réalisée par : F. GARCIA / A. GELLIBERT	
Maitre d'Ouvrage : Commune de Saint Goin		Enjeu : Chemin communal	
Année de création : 2014		Maitre d'œuvre et prestataire : Commune de Saint Goin / Inconnu	
Année de reprise : RAS		Maitre d'œuvre et prestataire : RAS	
Description de l'aménagement : Génie végétal rustique composé d'un battage de pieux à l'arrière et arbres câblés à l'avant			
Rive : gauche			
Hauteur : environ 1 m			
Longueur : environ 20 ml			
Liaisonné : Non			
Type de matériaux utilisés : Arbres locaux, poteaux bois en acacia, câble métallique			
Etat : Médiocre et déstructuré		Préconisation : Idem 2021, reprise complète de l'aménagement à prévoir si volonté de pérenniser la protection de la rive gauche (aire de pique nique).

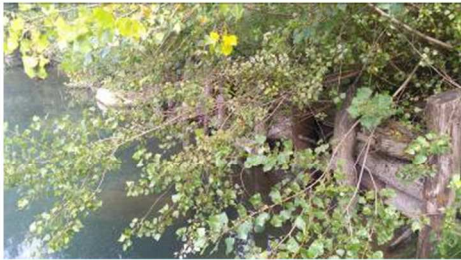
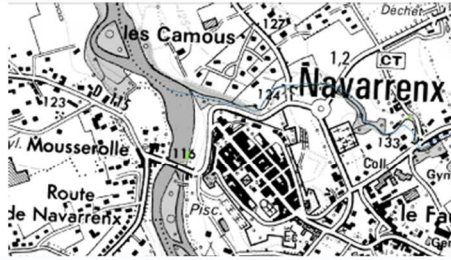
Type d'aménagement : Génie végétal	Cours d'eau : Gave d'Oloron	Commune : Navarrenx	Ajout base de données : 2018 (ppg)

Date de la visite : 12/09/2022		Visite réalisée par : F. GARCIA / A. GELLIBERT	
Maitre d'Ouvrage : Commune de Navarrenx		Enjeu : Chemin communal	
Année de création : 2016		Maitre d'œuvre et prestataire : SMGOAO / ETS Bergerot	
Année de reprise : RAS		Maitre d'œuvre et prestataire : RAS	
Description de l'aménagement : Génie végétal rustique composé d'un battage de pieux à l'avant et arbres posés entre le terrain naturel et les poteaux			
Rive : droite			
Hauteur : environ 1 m			
Longueur : environ 30 m			
Liaisonné : Non			
Type de matériaux utilisés : Poteaux châtaigner 20/20 cm, arbres			
Etat : Bon état général. Bonne reprise de la végétation.		Préconisation : A suivre.

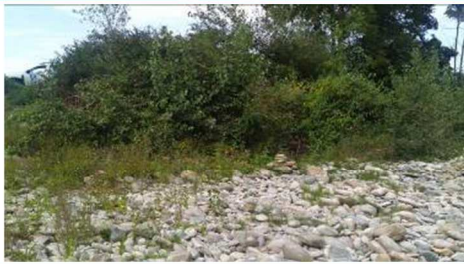
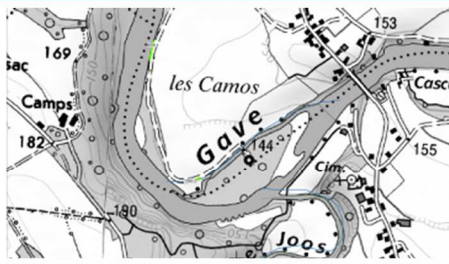
Type d'aménagement : Génie végétal	Cours d'eau : Gave d'Oloron	Commune : Préchacq Navarrenx	Ajout base de données : 2018 (ppg)

<b>Date de la visite :</b>		<b>Visite réalisée par : F. GARCIA / A. GELLIBERT</b>	
<b>Maitre d'Ouvrage :</b> Commune de Préchacq Navarrenx		<b>Enjeu :</b> Chemin communal (desserte station de pompage)	
<b>Année de création :</b> Inconnu		<b>Maitre d'œuvre et prestataire :</b> Commune de Préchacq Navarrenx / Pyrénées Elagage	
<b>Année de reprise :</b> RAS		<b>Maitre d'œuvre et prestataire :</b> RAS	
<b>Description de l'aménagement :</b> Génie végétal rustique			
<b>Rive :</b> droite			
<b>Hauteur :</b> - (pas visible)			
<b>Longueur :</b> - (pas visible)			
<b>Liaisonné :</b> Non			
<b>Type de matériaux utilisés :</b> Battage de pieux et arbres pris sur place			
<b>Etat :</b> Présence d'une végétation importante, pas de signe de dégradation.		<b>Préconisation :</b> A suivre

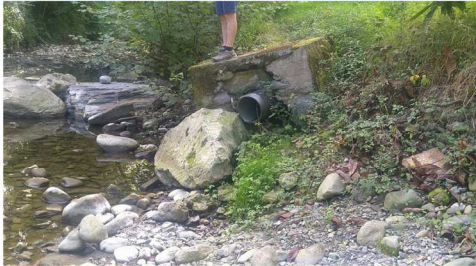
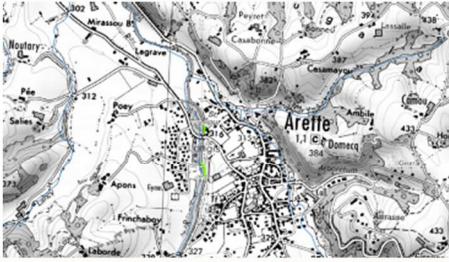
Type d'aménagement : Enrochement	Cours d'eau : Vert d'Arette	Commune : Arette	Ajout base de données : 2020

<b>Date de la visite : 12/09/2022</b>		<b>Visite réalisée par : F. GARCIA / A. GELLIBERT</b>	
<b>Maitre d'Ouvrage : Mairie d'Arette</b>		<b>Enjeu : STEP</b>	
<b>Année de création : Inconnu</b>		<b>Maitre d'œuvre et prestataire : Inconnu</b>	
<b>Année de reprise : RAS</b>		<b>Maitre d'œuvre et prestataire : RAS</b>	
<b>Description de l'aménagement : Enrochement non liaisonné</b>			
Rive : gauche			
Hauteur :			
Longueur :			
Liaisonné : Non			
Type de matériaux utilisés : Blocs d'enrochements 2 à 5 tonnes			
Etat : Berge dégradée dans son ensemble suite à l'incision du lit.		<b>Préconisation : Reprise du pluvial et protection de la berge.</b>
