# RAPPORT ANNUEL D'ACTIVITÉ 2022

**SYNDICAT MIXTE  
DES GAVES**

Oloron, Aspe, Ossau  
et leurs Affluents

## DOSSIER ANNEXE BILAN DE LA MISSION DE SUIVI DES COURS D'EAU

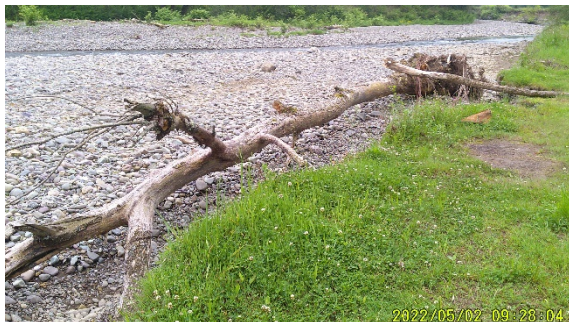
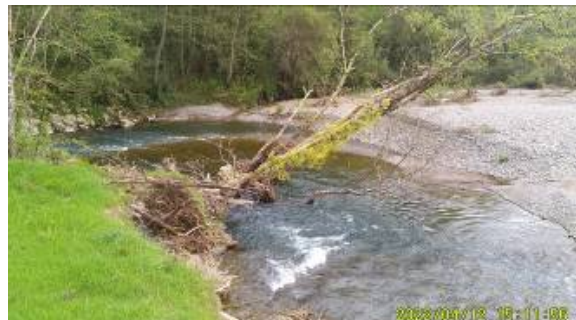
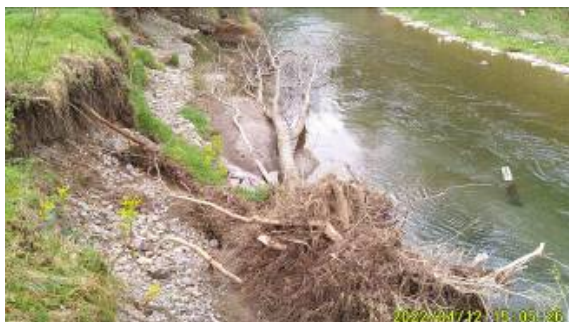
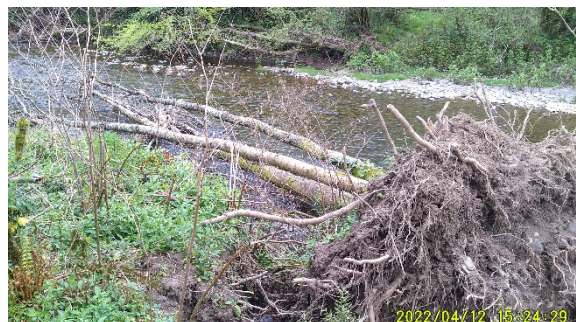
## Le Vert

<ul style="list-style-type: none"> <li>• Aramits</li> <li>• Ance-Féas</li> <li>• Oloron</li> <li>• Moumour</li> </ul>	Linéaire parcours	17 000 mètres
	Objet de la prospection	Suivi ouvrages et points particuliers (embâcles, arbres en cours d'affaissement, érosions, travaux réalisés les années précédentes)
	Enjeux sur la section	Stations d'épurations, captages AEP, ponts, protections de berges, propriétés riveraines
	Etat général	Correct. Peu d'embâcles ; Quelques chablis suite à la crue du début d'année.
	Préconisations	Suivre et traiter les chablis repérés. Suivi des protections de berges réalisées les années précédentes.

Exemples de points à traiter

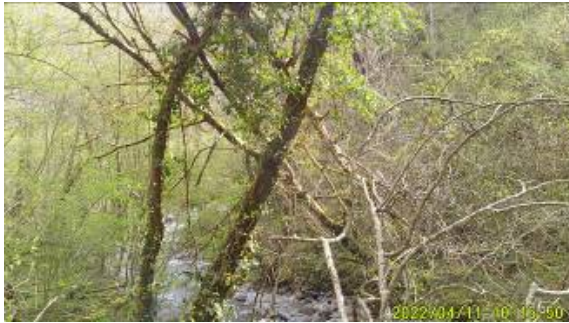
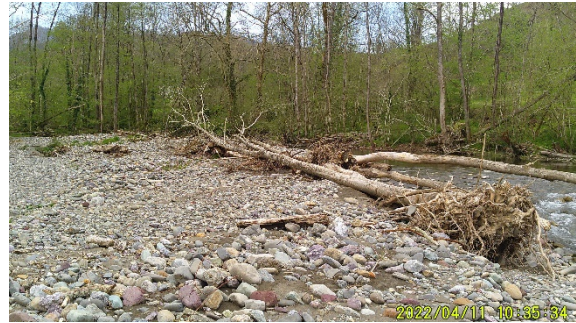
## Le Vert d'Arette

<ul style="list-style-type: none"> <li>• Arette</li> <li>• Aramits</li> </ul>	Linéaire parcouru	10 000 mètres
	Objet de la prospection	Suivi ouvrages et points particuliers (embâcles, arbres en cours d'affaissement, érosions, travaux réalisés les années précédentes)
	Enjeux sur la section	Stations d'épurations, captages AEP, ponts, protections de berges, propriétés riveraines
	Etat général	Correct. Quelques chablis recensés suite aux crues du début d'année 2022
	Préconisations	Suivre et traiter les chablis recensés Suivi des protections de berges réalisées les années précédentes

Exemples de points à traiter

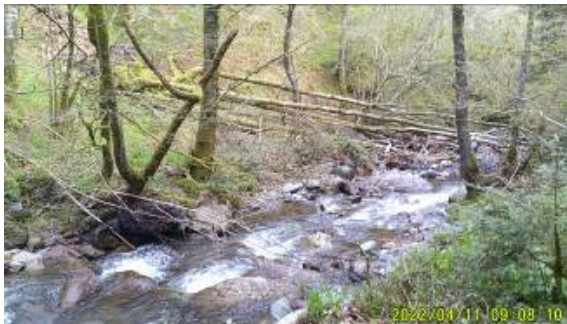
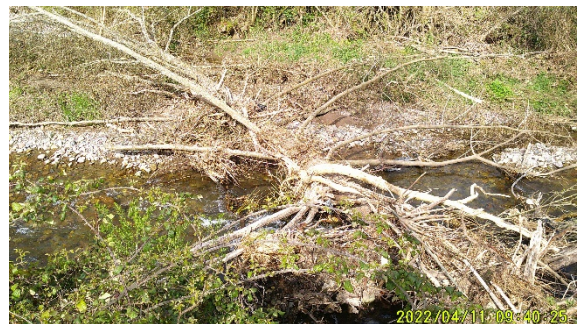
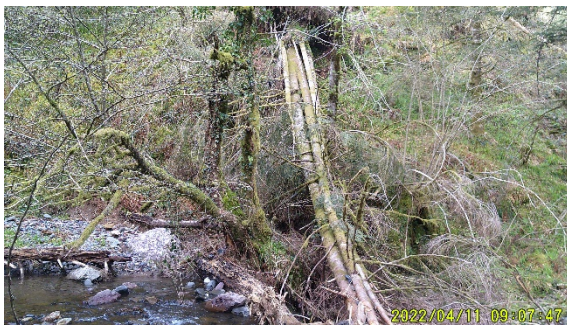
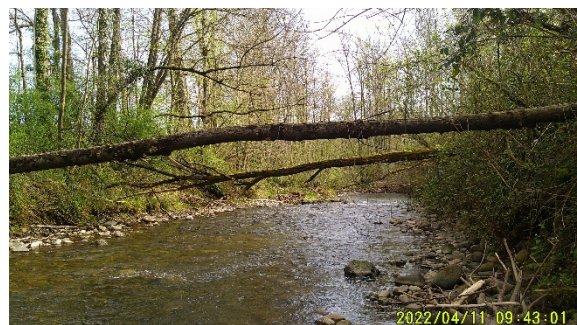
## Le Vert de Barlanes

<ul style="list-style-type: none"> <li>• Lanne-En-Barétous</li> <li>• Aramits</li> </ul>	Linéaire parcouru	14 000 mètres
	Objet de la prospection	Suivi ouvrages et points particuliers (embâcles, arbres en cours d'affaissement, érosions, travaux réalisés les années précédentes)
	Enjeux sur la section	Stations d'épurations, captages AEP, ponts, protections de berges, propriétés riveraines
	Etat général	Correct. Quelques chablis recensés suite aux crues du début d'année 2022
	Préconisations	Suivre et traiter les chablis recensés Suivi des protections de berges réalisées les années précédentes

Exemples de points à traiter

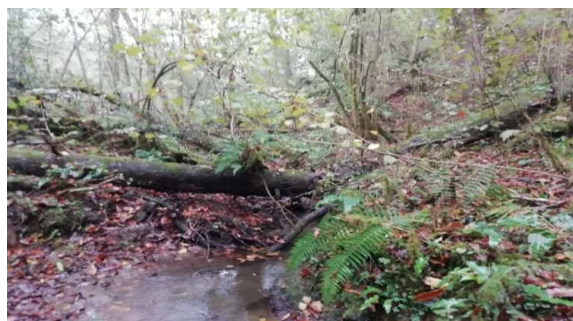
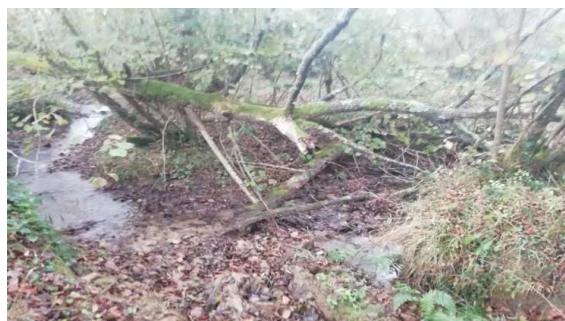
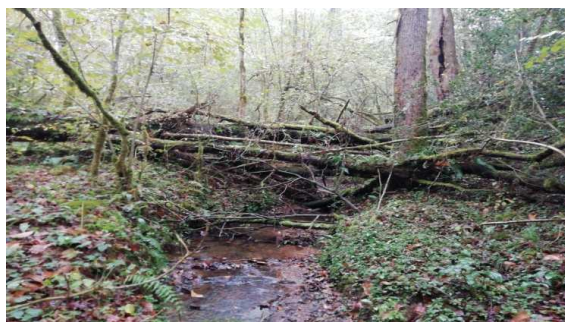
## L'Ibarcis

<ul style="list-style-type: none"> <li>• Arette</li> <li>• Aramits</li> </ul>	Linéaire parcouru	2 350 mètres
	Objet de la prospection	Suivi de l'encombrement du cours d'eau sur la partie amont
	Enjeux sur la section	Route départementale, habitations
	Etat général	Correct. Plusieurs chablis depuis la dernière intervention en 2019
	Préconisations	Traiter les chablis recensés

Exemples de points à traiter

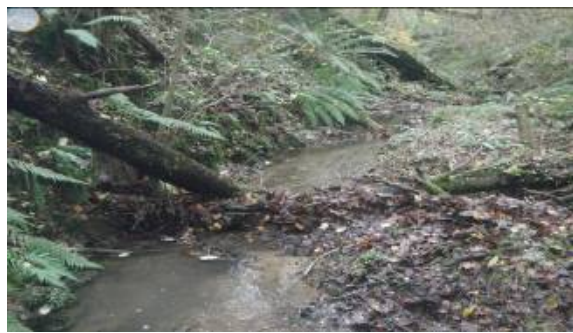
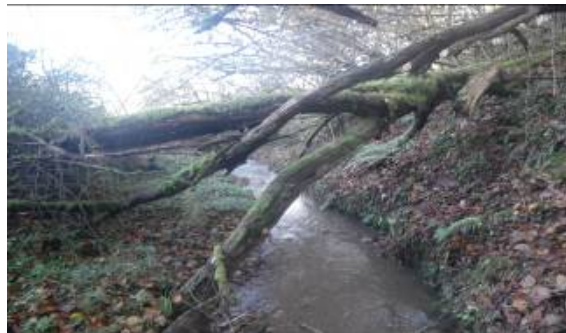
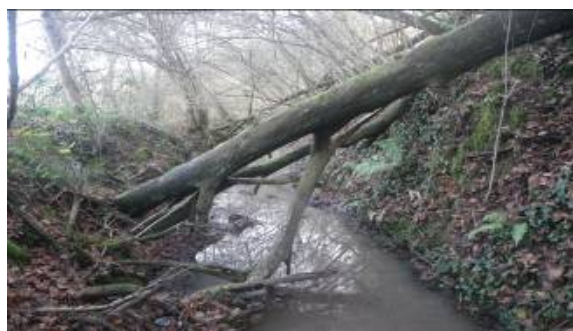
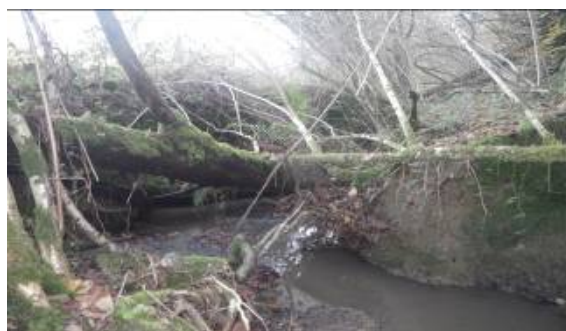
## Le Maury

<ul style="list-style-type: none"> <li>Ance-Féas</li> </ul>	Linéaire parcouru	1 200 mètres
	Objet de la prospection	Suivi de l'encombrement du cours d'eau sur la partie amont
	Enjeux sur la section	Route départementale, habitations
	Etat général	Correct. Plusieurs chablis sur la partie basse nécessitant une intervention
	Préconisations	Traiter les chablis recensés

Exemples de points à traiter

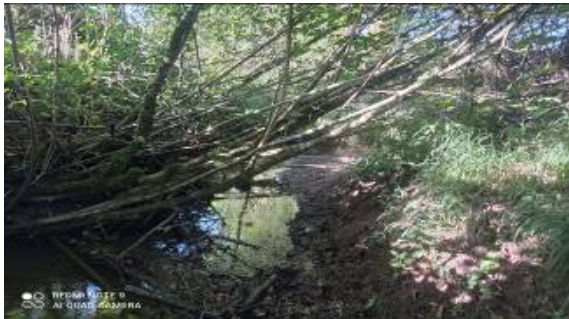
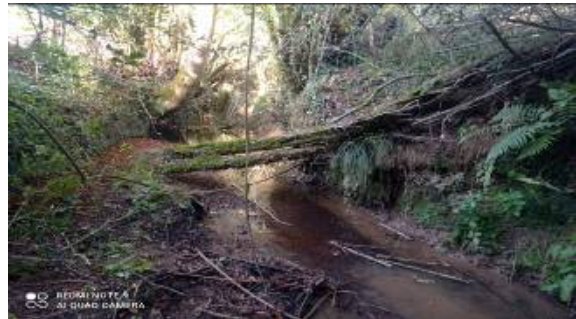
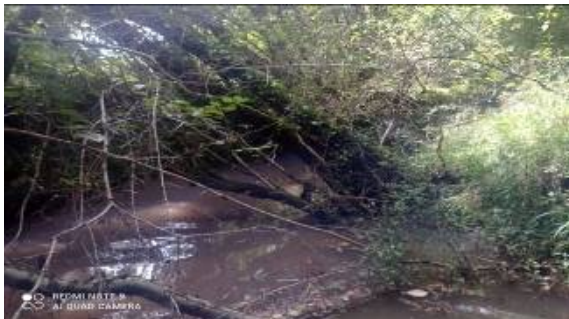
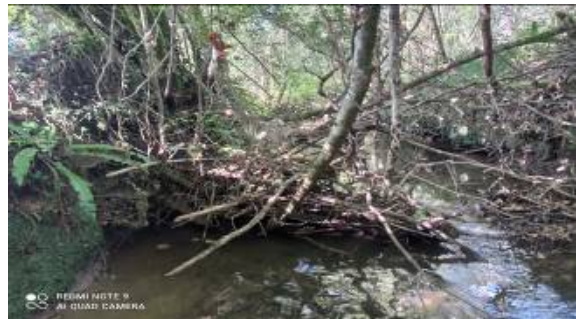
## La Mielle

<ul style="list-style-type: none"> <li>• Agnos</li> <li>• Oloron</li> <li>• Moumour</li> </ul>	Linéaire parcouru	10 000 mètres
	Objet de la prospection	Prospection de l'ensemble du cours d'eau, surveillance de son encombrement
	Enjeux sur la section	Route, nombreuses habitations
	Etat général	Correct. Plusieurs chablis sur la partie haute et nombreux déchets sur la partie aval
	Préconisations	Traiter les chablis recensés et avancer sur la thématique déchets avec la CCHB

Exemples de points à traiter

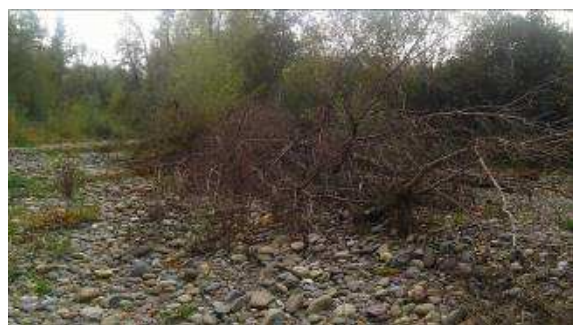
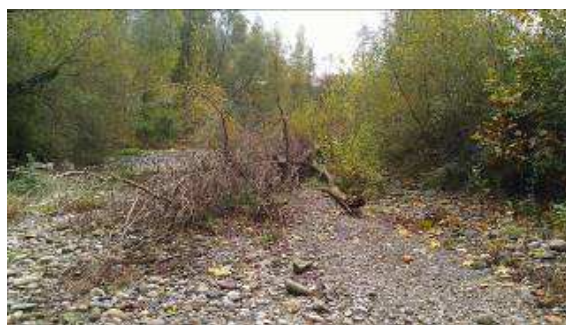
## Le Joos

• Saint Goin	Linéaire parcouru	670 mètres
	Objet de la prospection	Prospection du cours d'eau en amont du pont de Saint Goin
	Enjeux sur la section	Pont, section à forte mobilité
	Etat général	Correct. Au moins 2 chablis dans l'axe du pont à retirer
	Préconisations	Traiter les chablis recensés

Exemples de points à traiter

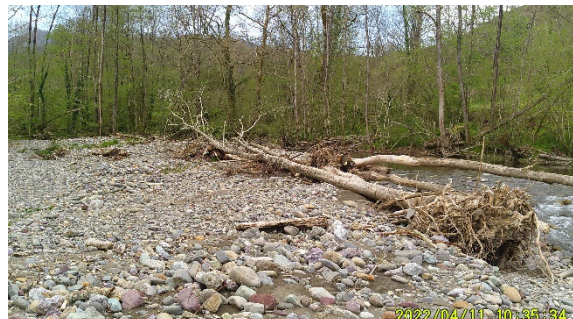
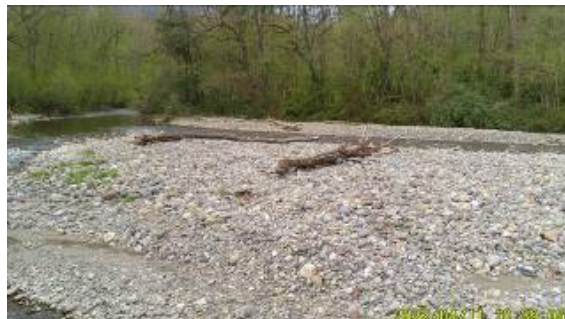
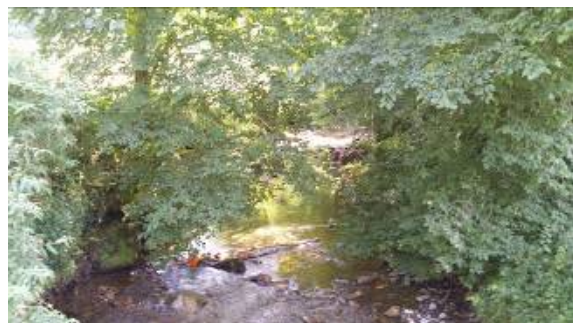
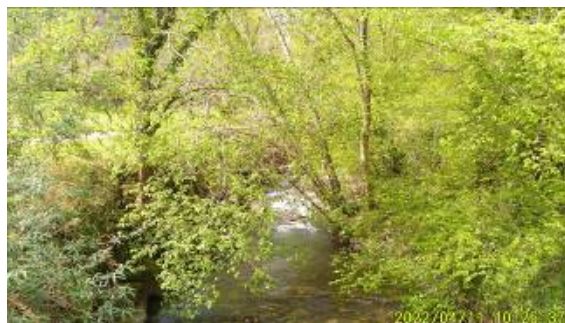
**Arette** : Amont Pont Escamet

Gestion de chablis et arbres en cours d'affaissement

Avant et après intervention

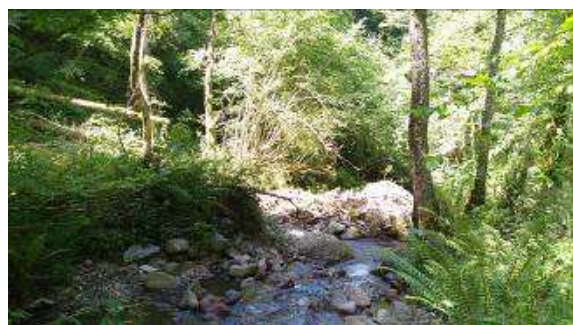
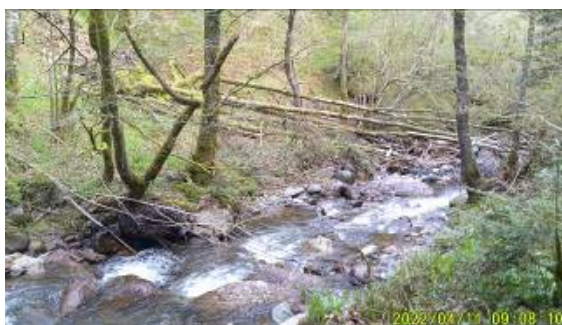
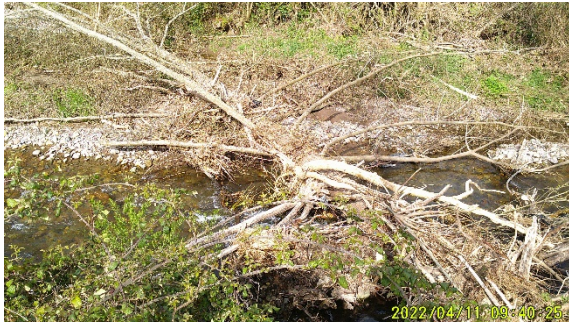
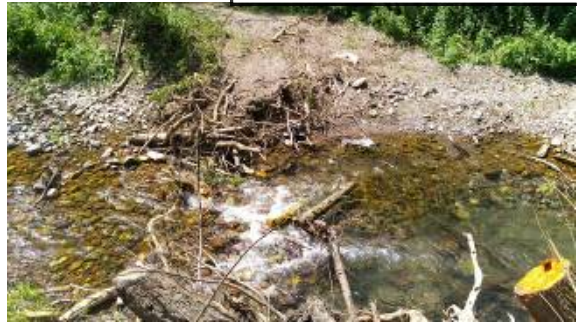
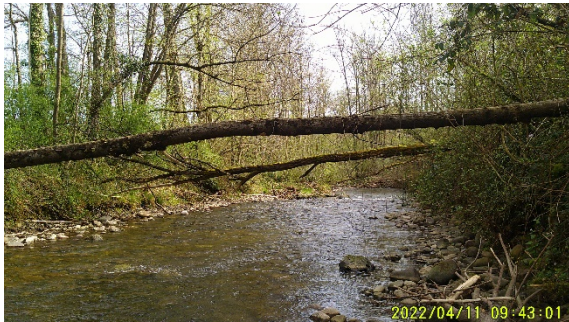
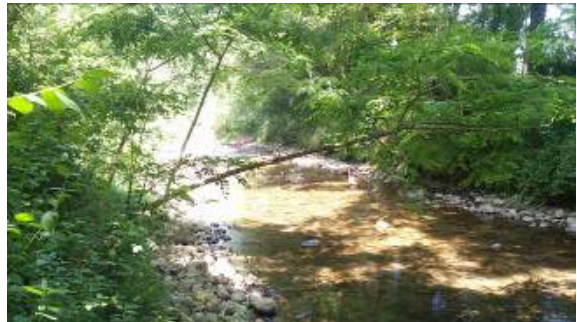
**Lanne-En-Barétous** : Route d'Issarbe à Pont du VVF

Gestion de chablis et arbres en cours d'affaissement

Avant et après intervention

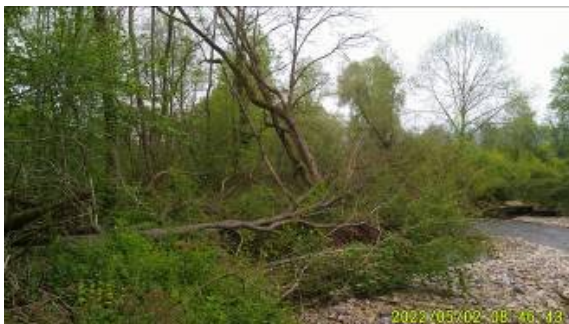
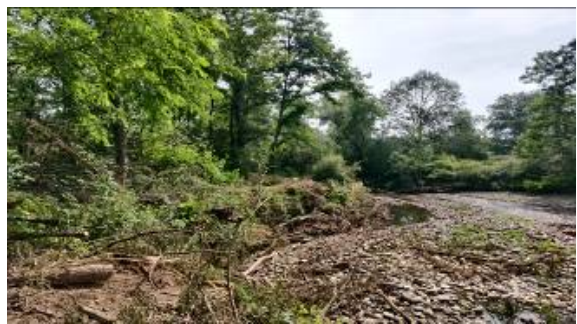
**Aramits:** Amont pont Ouncès  
Gestion de chablis et arbres en cours d'affaissement

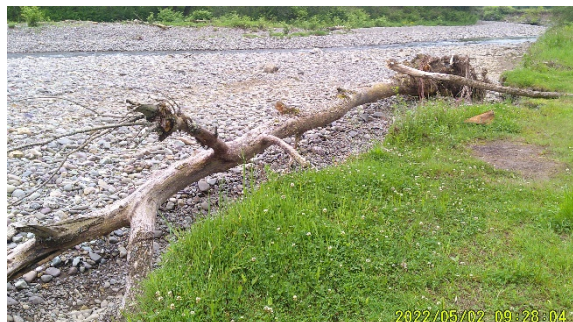
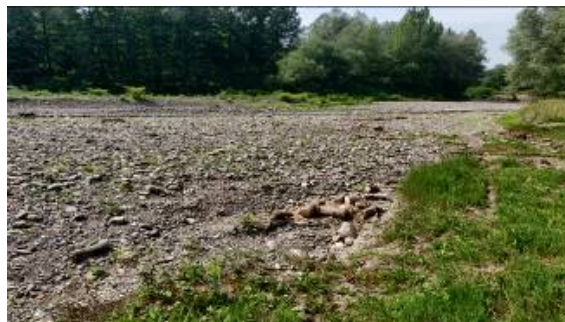
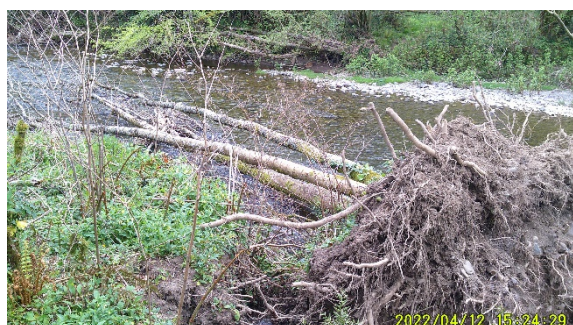
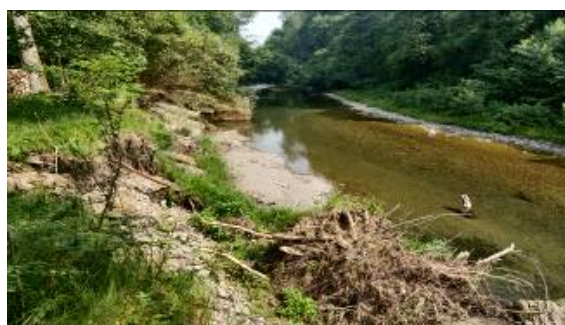
### **Ance-Féas: Amont pont d'Ance à gravière** Gestion de chablis et arbres en cours d'affaissement

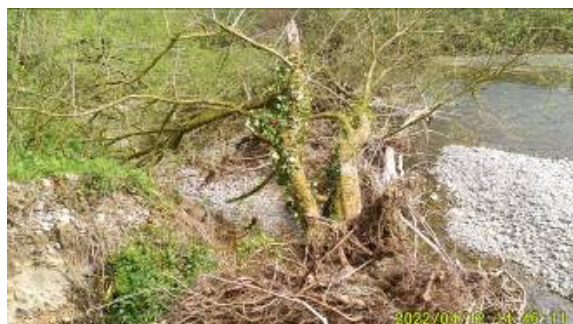
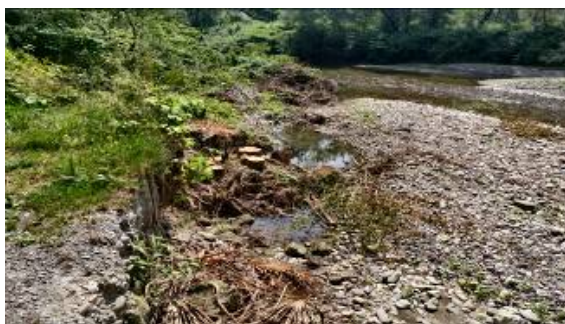
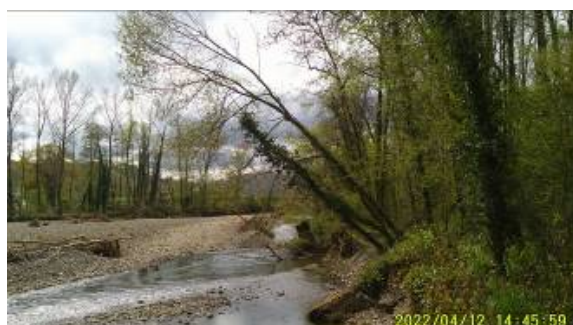
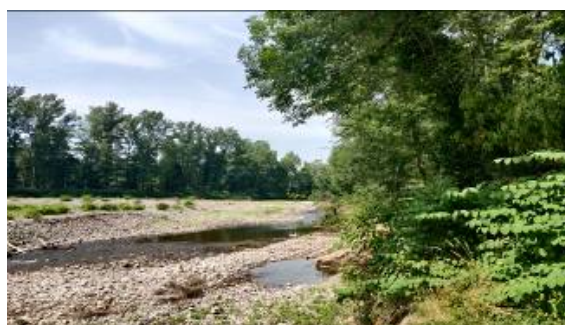
### **Oloron Sainte-Marie : Lieu-dit Soubies** Gestion de chablis et arbres en cours d'affaissement

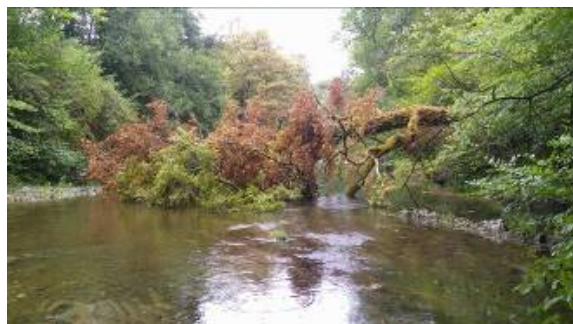
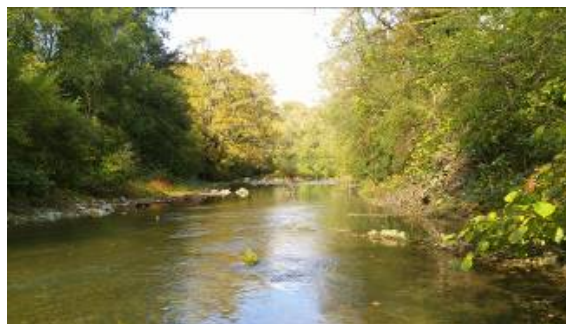
**Moumour : Aval pont de Caesar**  
Gestion de chablis

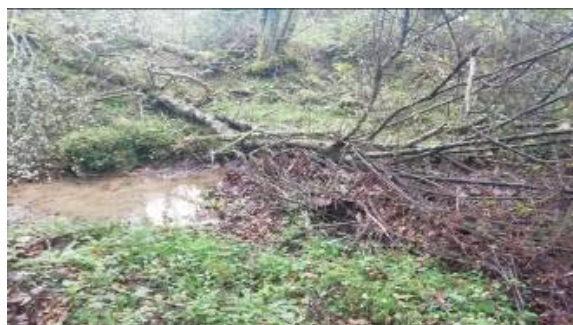
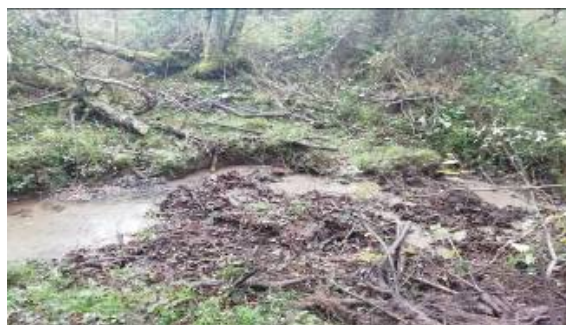
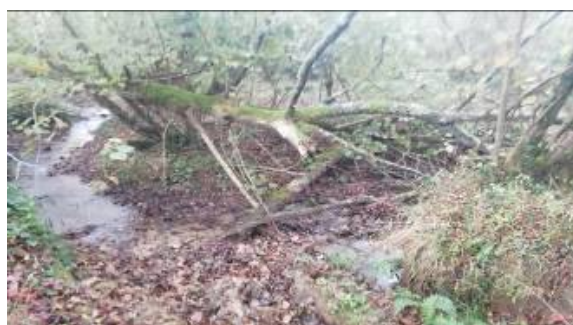
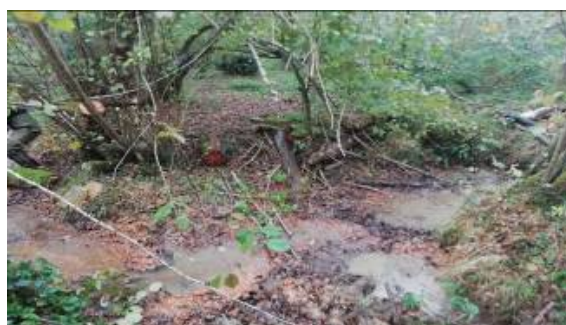
**Arette / Aramits : Source à confluence**  
Gestion de bois dérivants par billonnage

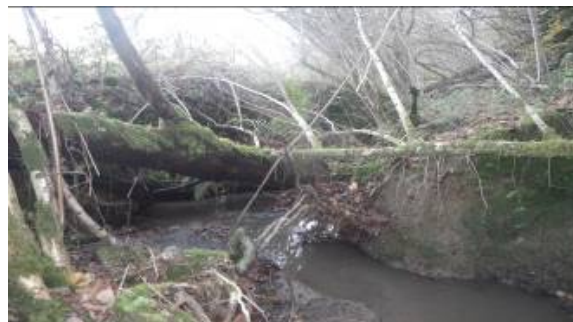
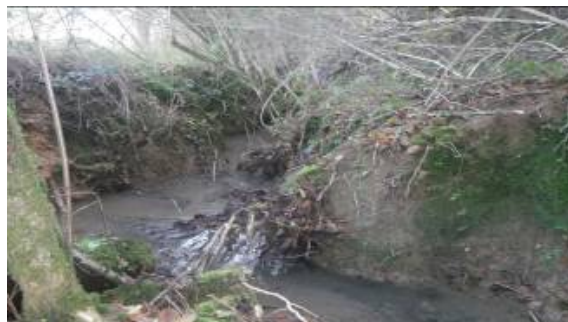
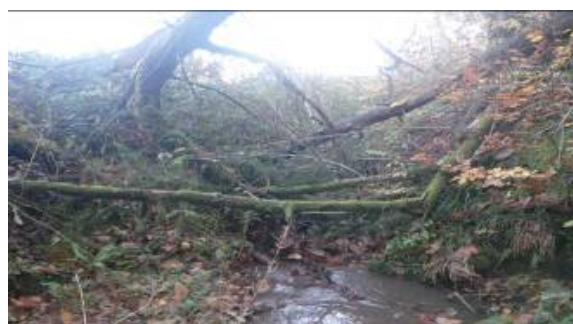
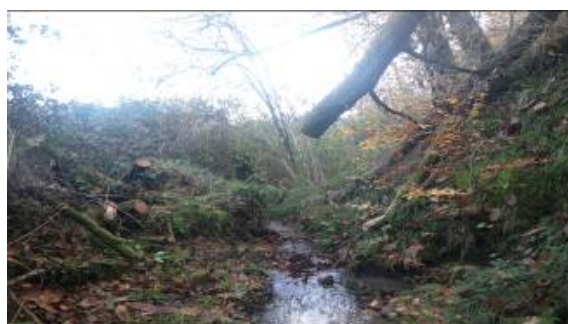
**Ance-Féas** : Propriété Oscamou à Route Départementale  
Gestion de bois dérivants par billonnage

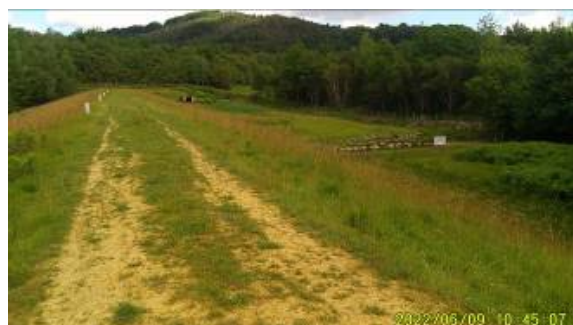
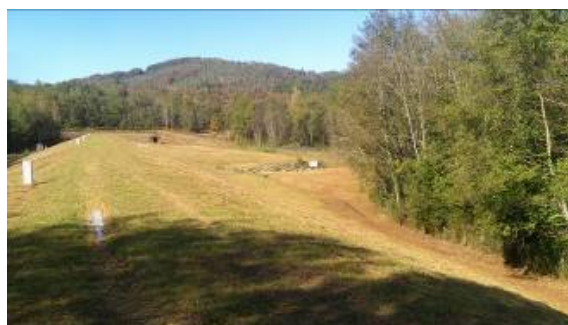
**Agnos** : Barrage écrêteur  
Entretien régulier de l'ouvrage

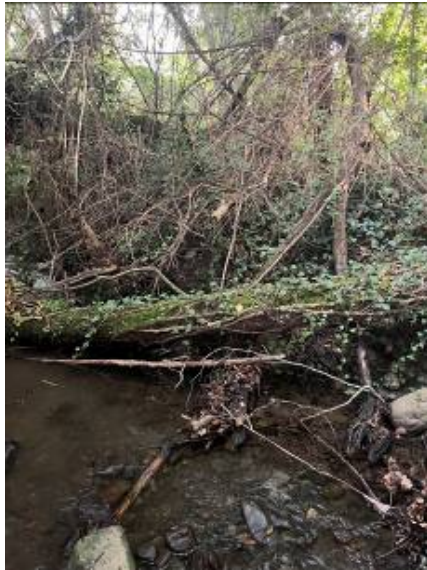
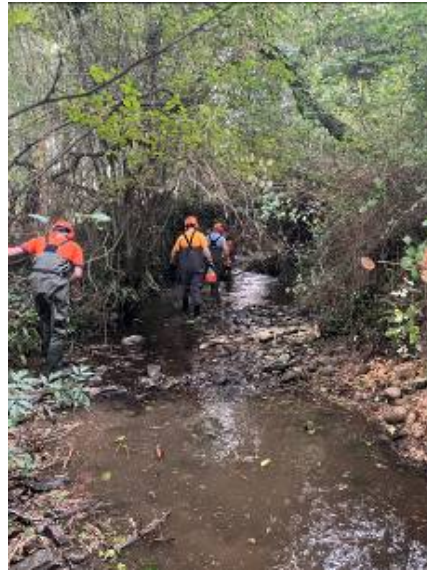
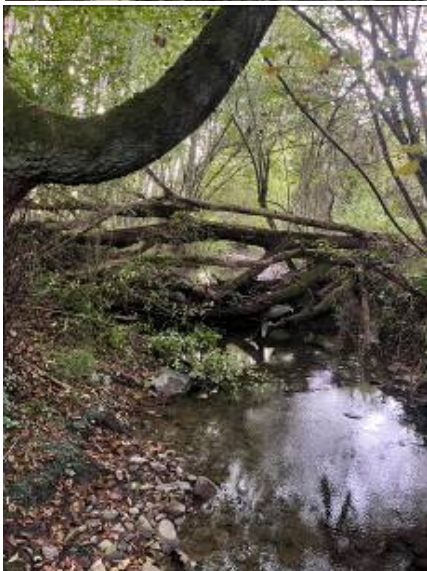
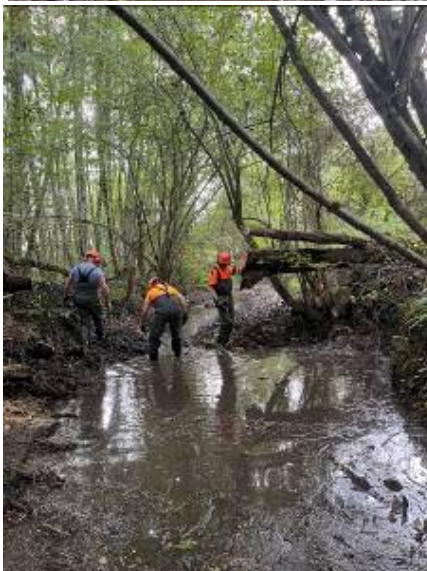
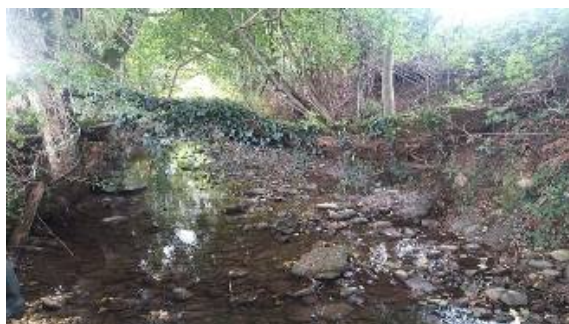
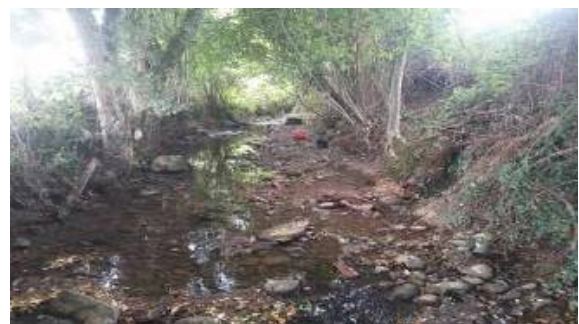
**Agnos / Oloron / Moumour : Barrage écrêteur à confluence avec**  
Gestion de bois dérivants et élagage de branches basses

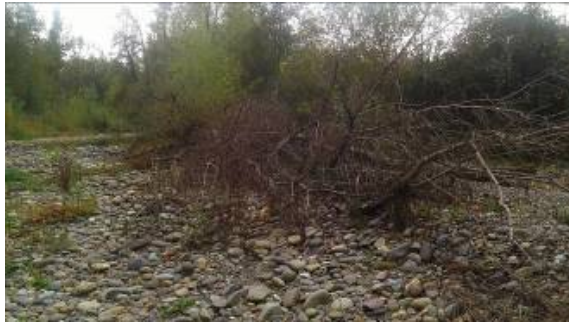
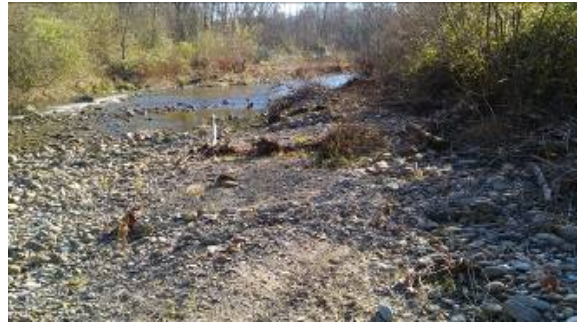
### **Saint Goin** : Amont du pont

#### Gestion de chablis et arbres en cours d'affaissement

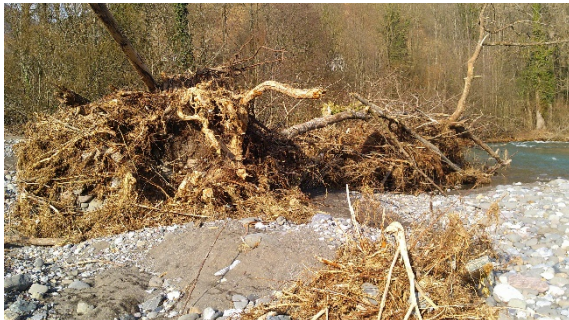
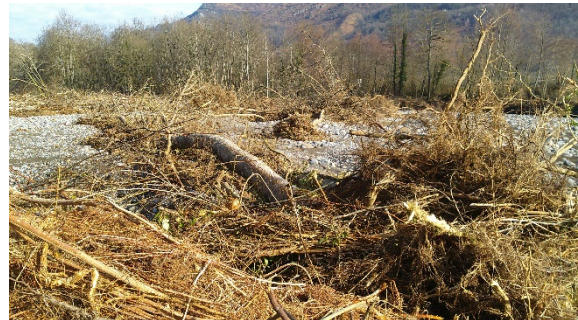
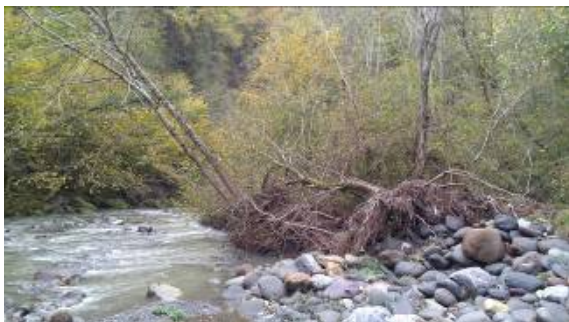
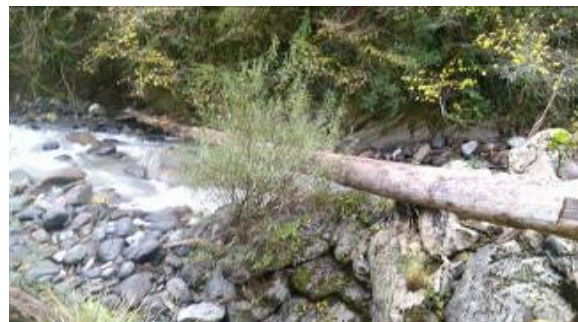
• Urdos à Oloron	Linéaire parcours	44 000 mètres
	Objet de la prospection	Suivi ouvrages et points particuliers (embâcles, arbres en cours d'affaissement, érosions, travaux réalisés les années précédentes)
	Enjeux sur la section	Stations d'épurations, captages AEP, ponts, protections de berges, propriétés riveraines
	Etat général	Correct. Peu d'embâcles ou de chablis sur la partie amont et sur le vallon. Plusieurs arbres en cours d'affaissement répertoriés
	Préconisations	Suivre et traiter les arbres en cours d'affaissement Suivi des protections de berges réalisées les années précédentes

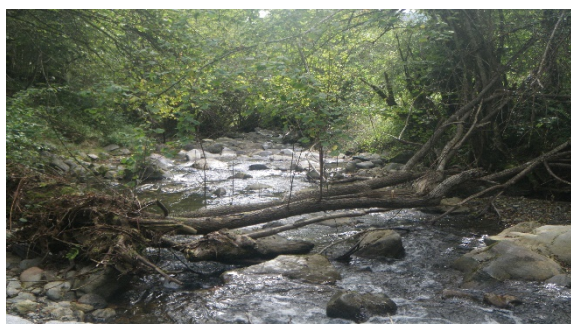
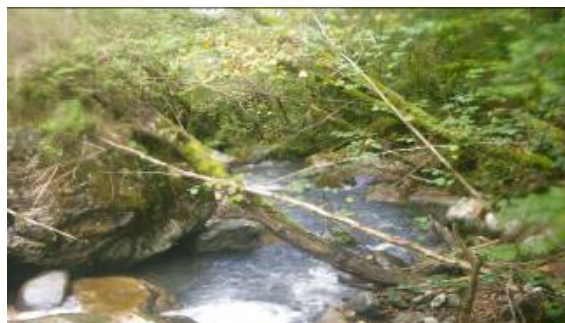
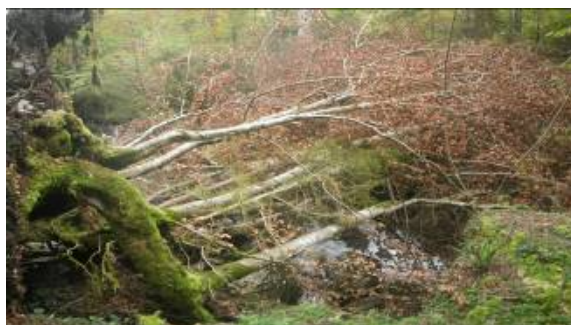
• Lescun	Linéaire parcouru	1 1150 mètres
	Objet de la prospection	Première prospection sur la partie aval du pont du Lauga. Connaissance de l'état du cours d'eau
	Enjeux sur la section	Pont privés et communaux, quelques habitations
	Etat général	Correct. Plusieurs chablis recensés
	Préconisations	Traitement des points recensés

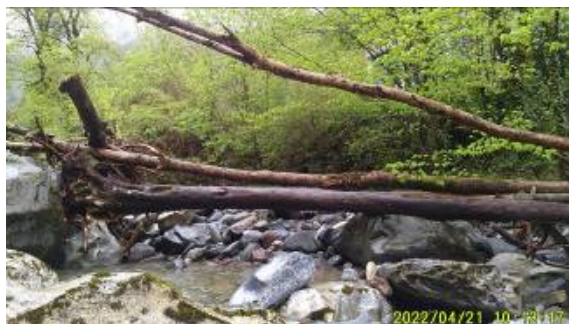
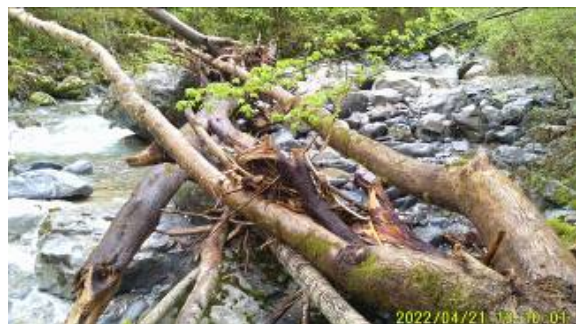
• Lescun/Accous	Linéaire parcouru	850 mètres
	Objet de la prospection	Suivi régulier de la partie basse du gave de Lescun
	Enjeux sur la section	Usine Toyal
	Etat général	Correct. Un début d'embâcle en amont de l'usine
	Préconisations	Traitement de l'embâcle

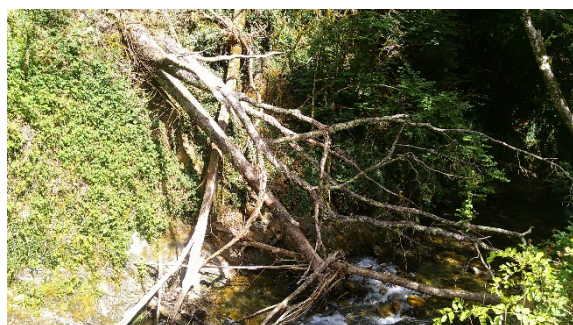
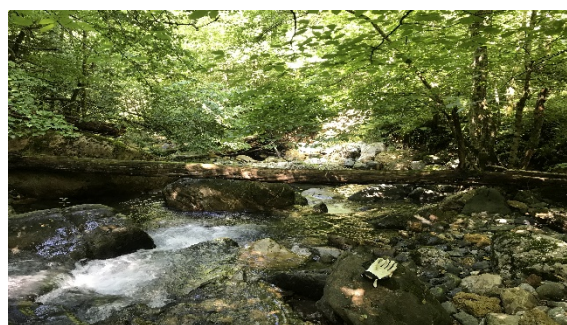
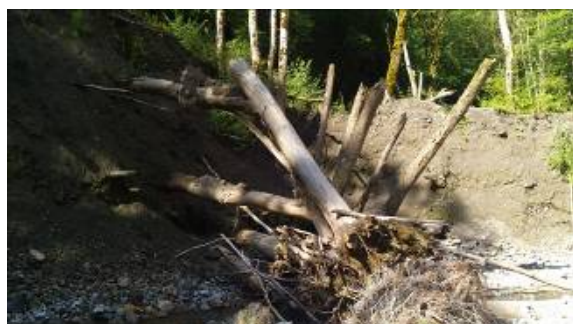
## Le Gabarret

<ul style="list-style-type: none"> <li>Aydius/Bedous</li> </ul>	Linéaire parcouru	7 500 mètres
	Objet de la prospection	Prospection sur l'ensemble du cours d'eau depuis le lieu-dit Salars à Aydius
	Enjeux sur la section	Ponts, habitations, route départementale
	Etat général	Plusieurs chablis et arbres en cours d'affaissement
	Préconisations	Traitement des points les plus urgents

Exemples de points à traiter

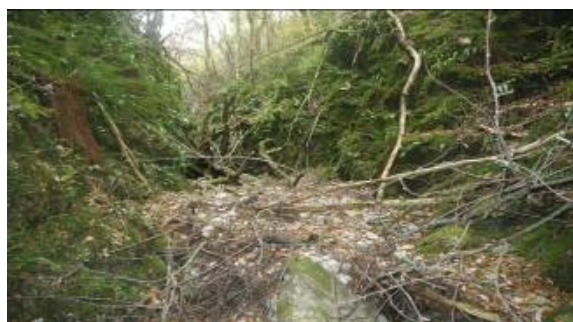
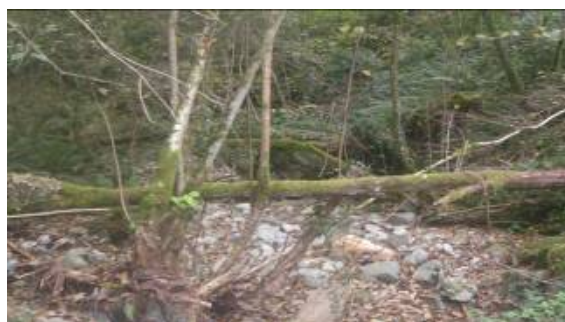
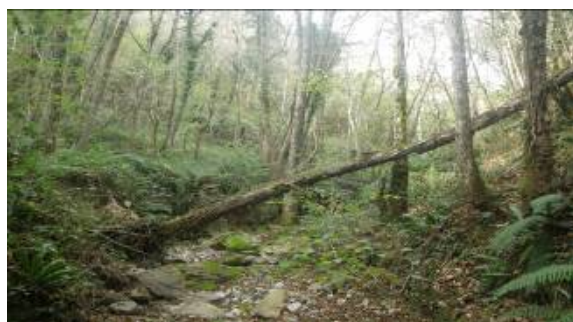
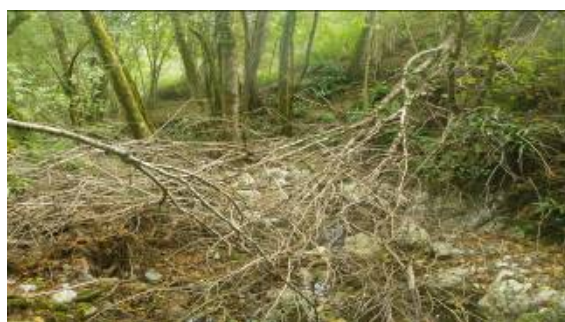
## Le Malugar

• Lées-Athas	Linéaire parcouru	1 850 mètres
	Objet de la prospection	Prospection partie amont lieu-dit Lesigun et aval pont Bellocq Ichaig
	Enjeux sur la section	Pont, habitations et route départementale
	Etat général	Correct. Un début d'embâcle en amont de l'usine
	Préconisations	Traitement de l'embâcle

Exemples de points à traiter

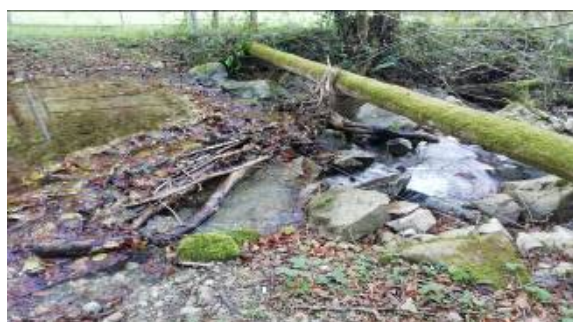
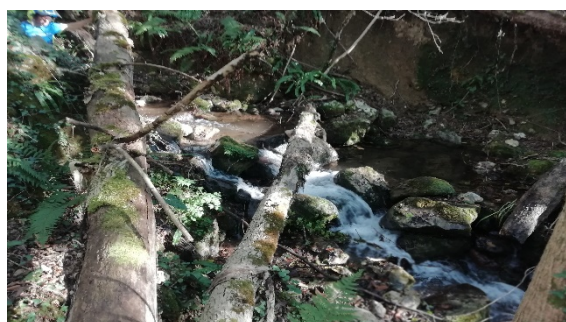
## L'Arricq d'Osse

• Osse-En-Aspe	Linéaire parcouru	2 840 mètres
	Objet de la prospection	Suivi régulier de l'amont du village
	Enjeux sur la section	Pont, habitations et route départementale
	Etat général	Correct. Quelques chablis et bois dérivants sur la section
	Préconisations	Traitement des points recensés

Exemples de points à traiter

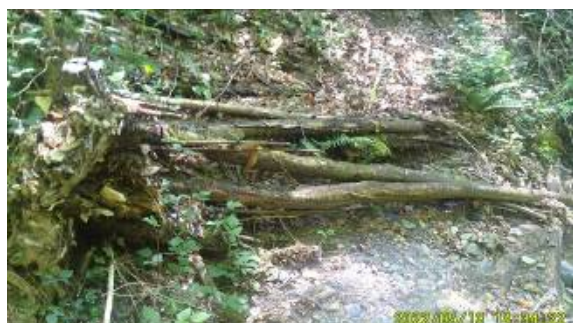
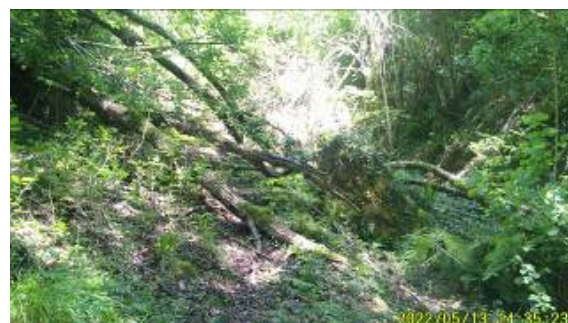
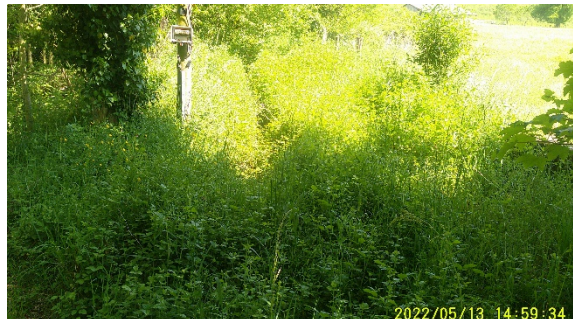
## Le Jouers

<ul style="list-style-type: none"> <li>• Accous / Bedous</li> </ul>	Linéaire parcouru	2 840 mètres
	Objet de la prospection	Suivi régulier du cours d'eau à la traversée du bourg de Jouers jusqu'à la départementale
	Enjeux sur la section	Pont, habitations et route départementale
	Etat général	Correct. Quelques bois dérivants sur la section et cours d'eau encombré par le végétation en aval
	Préconisations	Traitement des bois dérivants en amont et en aval du chemin de Soudious

Exemples de points à traiter

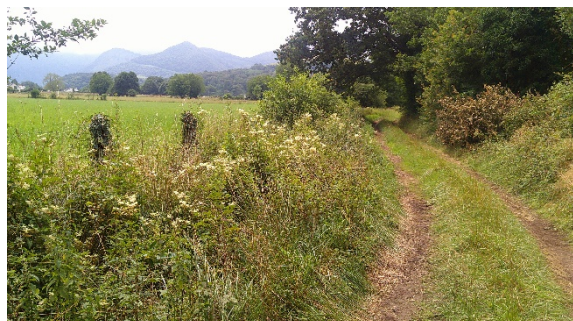
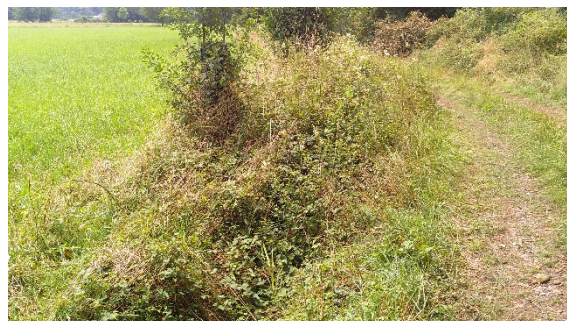
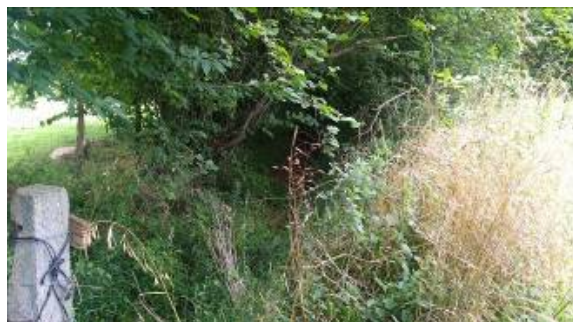
## Le Payssas

<ul style="list-style-type: none"> <li>Asasp Arros / Gurmençon</li> </ul>	Linéaire parcouru	1 500 mètres
	Objet de la prospection	Suivi de l'état du cours d'eau en amont de la RN 134
	Enjeux sur la section	Habitations
	Etat général	Correct. Végétation herbacée à entretenir pour maintenir le bon écoulement
	Préconisations	Entretien de la végétation herbacée

Exemples de points à traiter

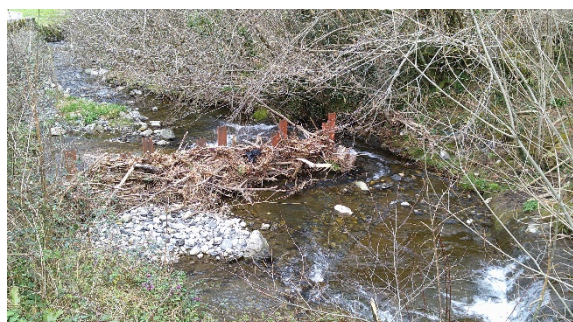
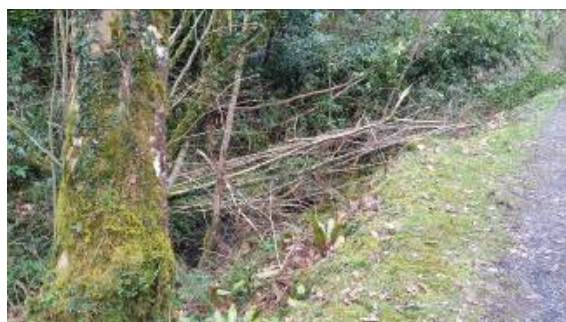
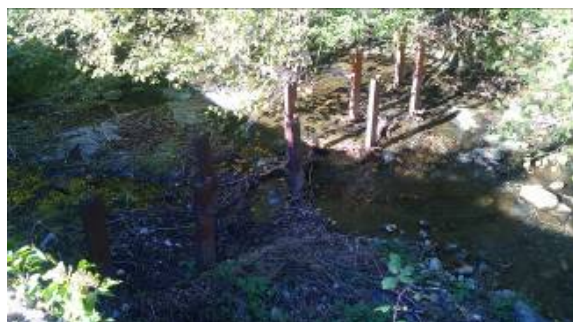
## L'Arriq de Lourdios

<ul style="list-style-type: none"> <li>Lourdios</li> </ul>	Linéaire parcouru	300 mètres
	Objet de la prospection	Suivi de l'état du cours d'eau et des pièges à embâcles
	Enjeux sur la section	Habitations, route et ponts
	Etat général	2 pièges partiellement comblés et présence d'un chablis
	Préconisations	Vidange des 2 pièges et traitement du chablis

Exemples de points à traiter

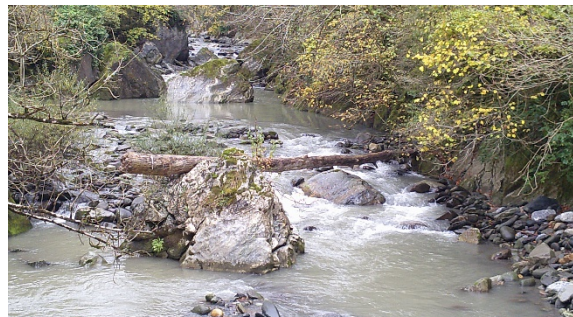
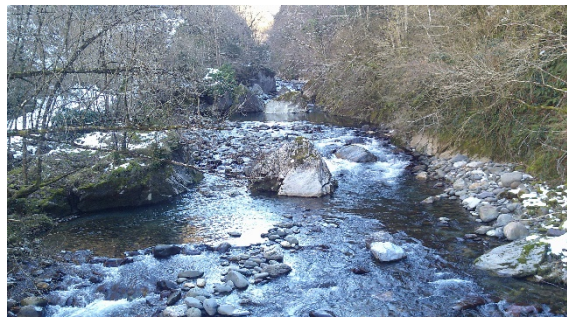
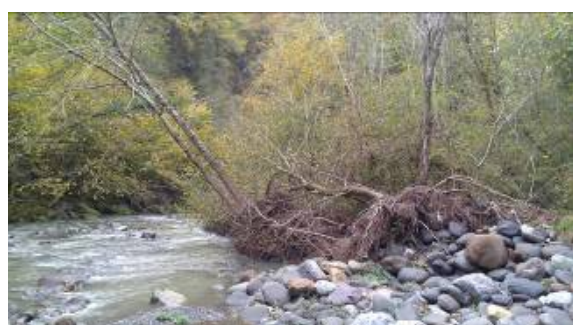
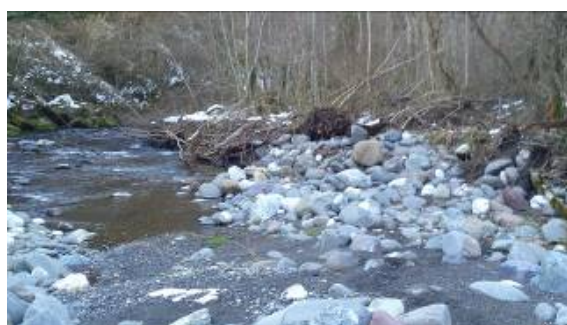
**Cette Eygun** : Amont passerelle et amont pont de pierre  
Gestion de chablis et arbres en cours d'affaissement

Avant et après intervention

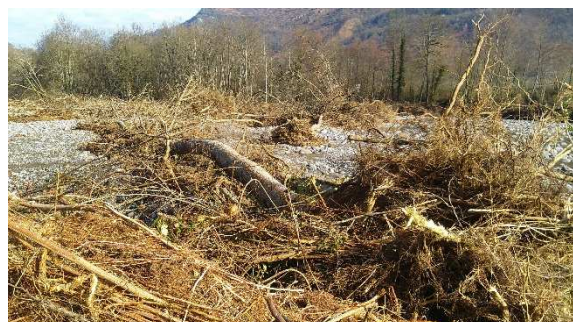
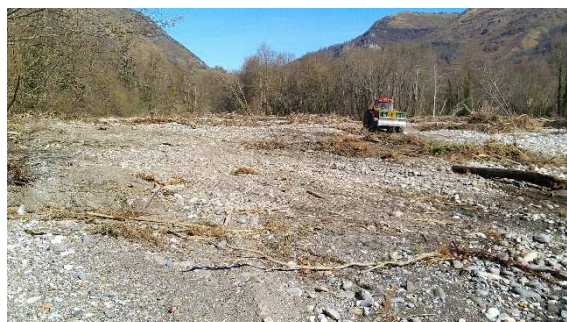
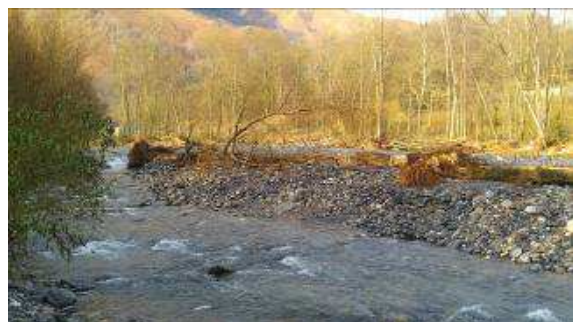
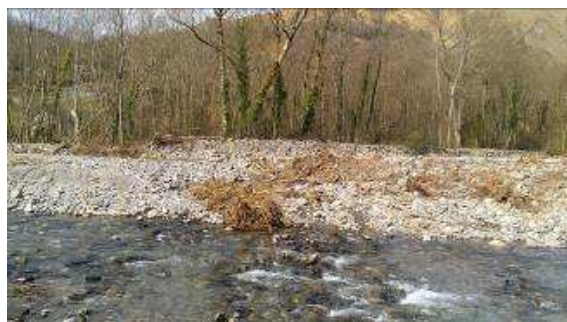
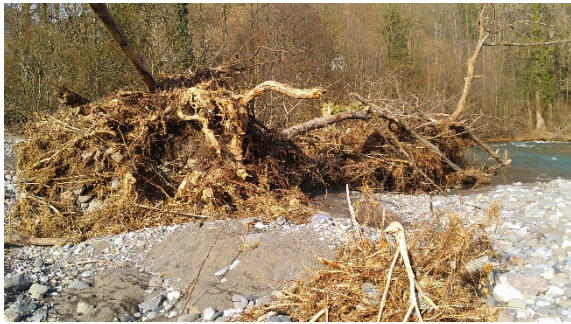
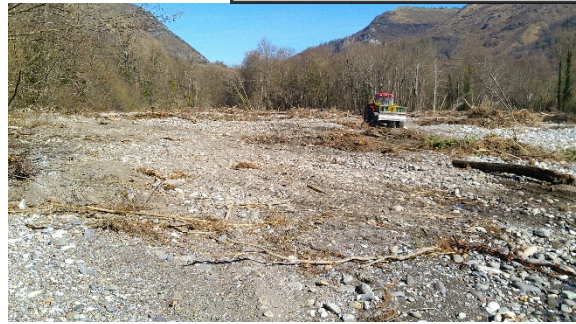
**Vallon** : Pont d'Esquit à barrage de la Gloriette  
Gestion de chablis et arbres en cours d'affaissement suite à la crue de décembre 2021

Avant et après intervention

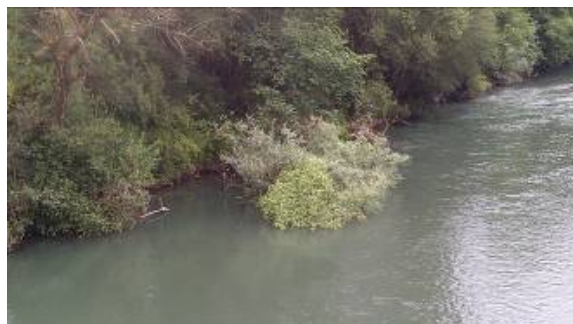
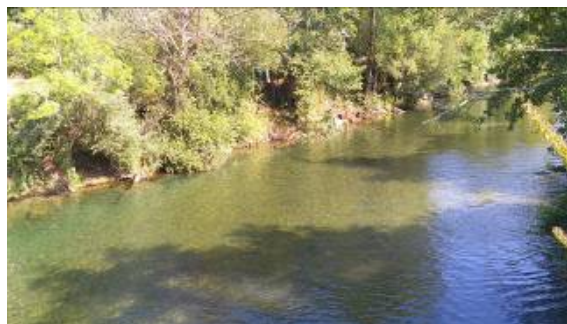
**Oloron Sainte-Marie : Pont Forbeigt**  
Gestion de chablis

Avant et après intervention

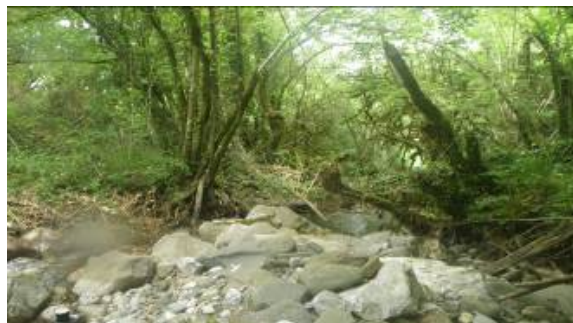
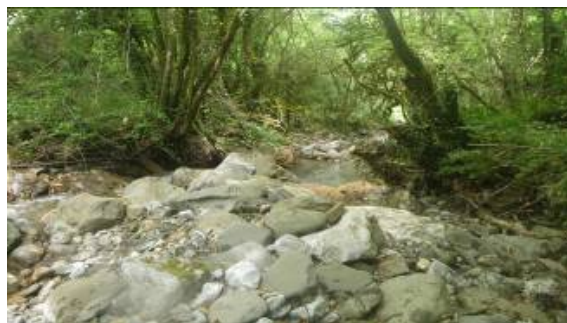
## Le Labrénère

**Lescun : Passerelle à Borde Lapassatet**  
Gestion de bois dérivants par billonnage

Avant et après intervention

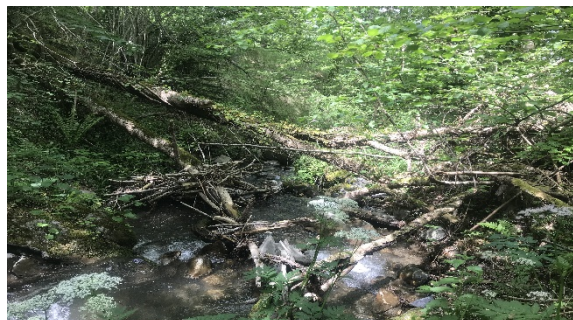
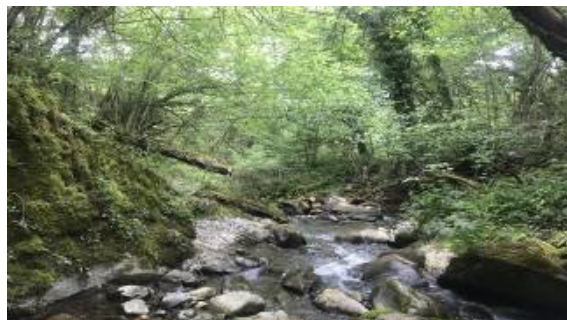
## Le Barbot

**Lescun** : Cabane de Tinicoude à borde d'Orrum  
Gestion de bois dérivants par billonnage

Avant et après intervention
