# RAPPORT ANNUEL D'ACTIVITÉ 2022

**SYNDICAT MIXTE  
DES GAVES**

Oloron, Aspe, Ossau  
et leurs Affluents

## DOSSIER ANNEXE BILAN DE LA MISSION DE SUIVI DES COURS D'EAU

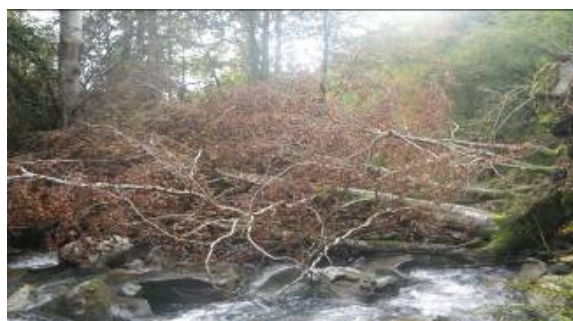
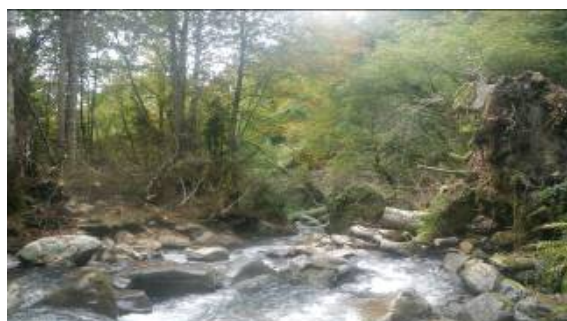
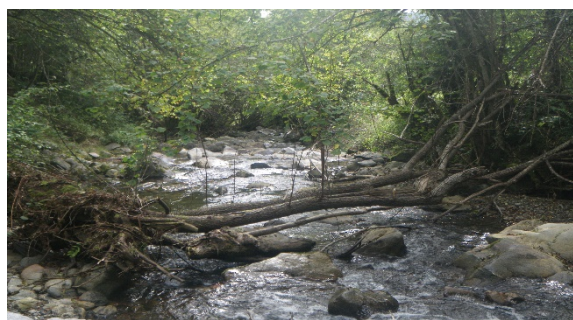
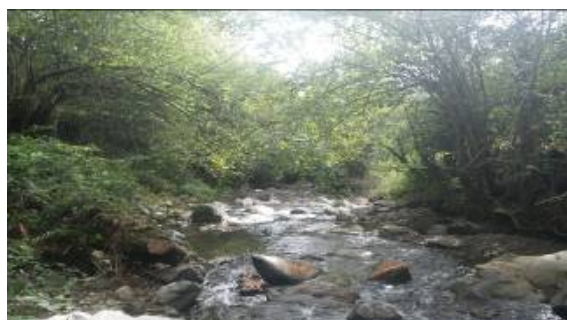
## Le Lauga

**Lescun** : Pont du Lauga à la confluence avec le gave de Lescun  
Billonnage au fil de l'eau et gestion de chablis  
Gestion de bois dérivants par billonnage

Avant et après intervention

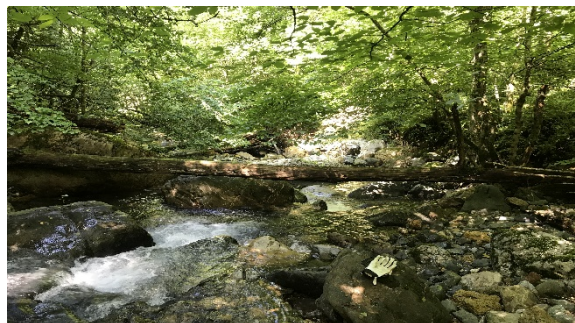
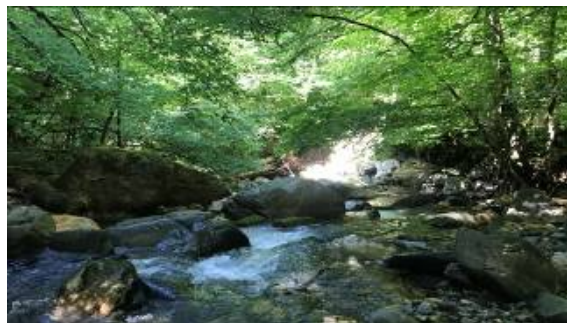
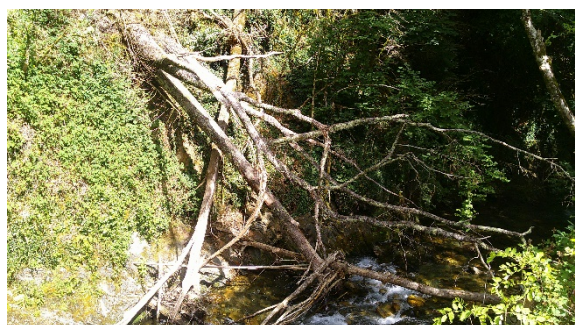
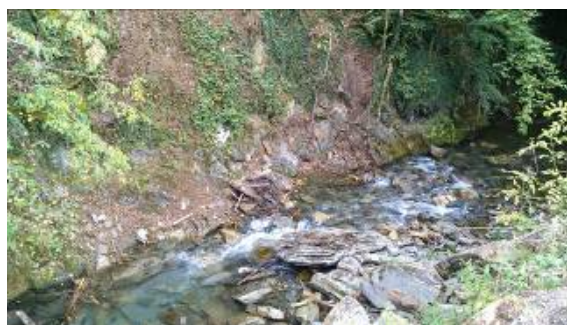
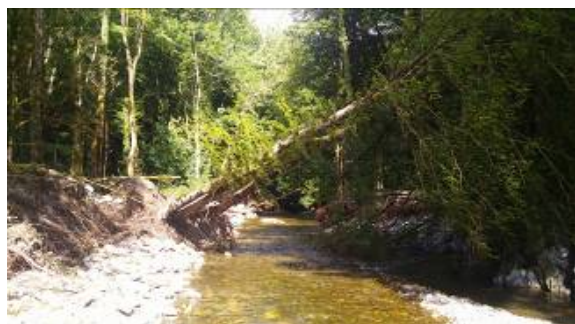
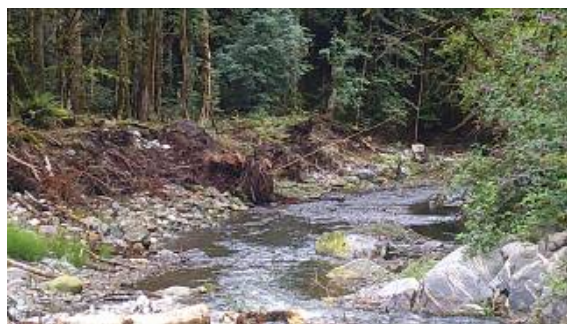
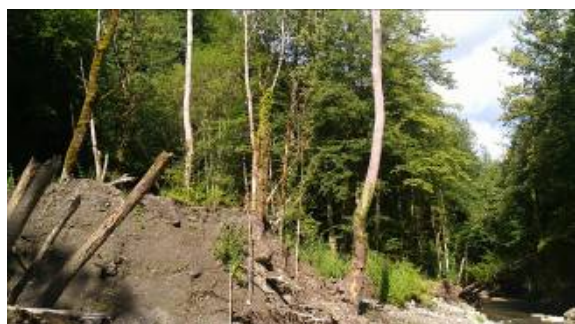
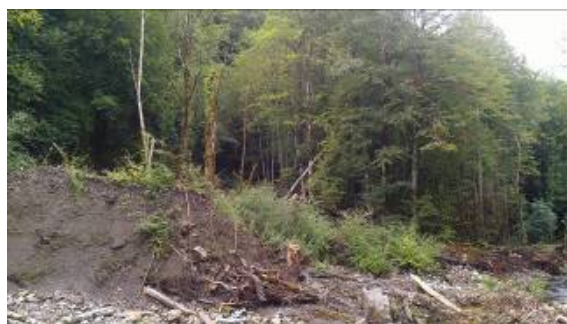
## Aydus / Bedous : Lieu-dit Salars à Moulin d'Orcun Billonnage au fil de l'eau et gestion de chablis

Avant et après intervention

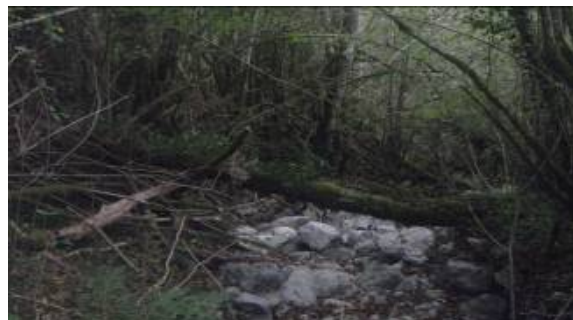
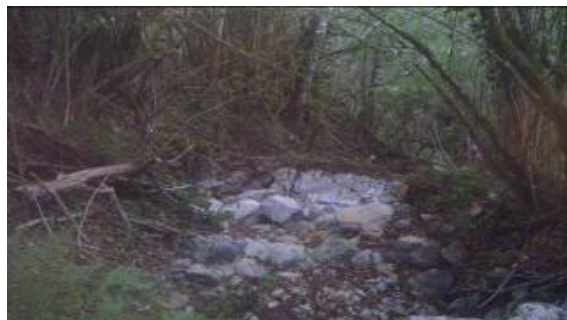
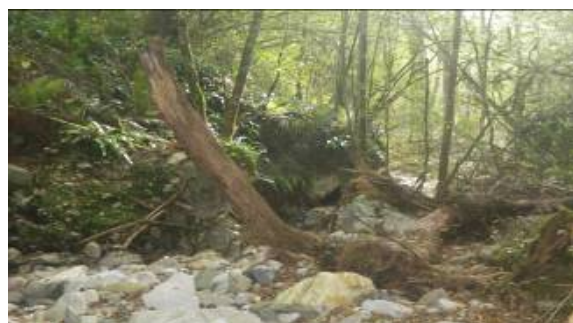
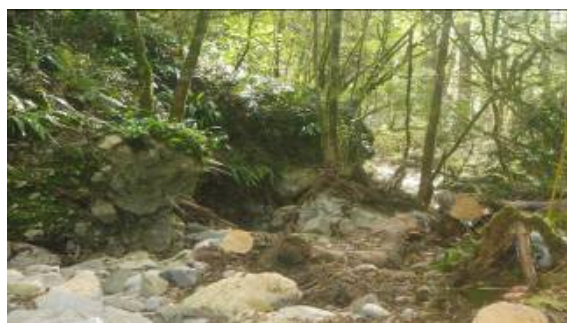
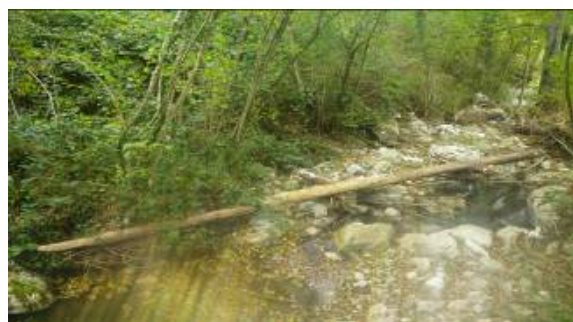
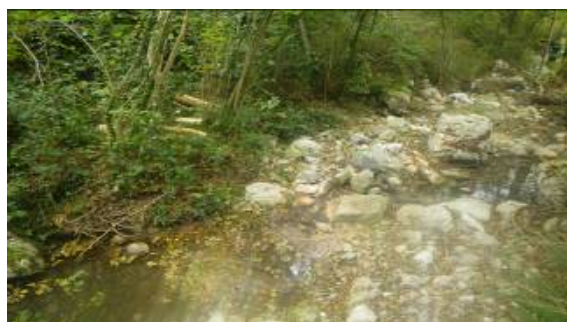
**Lées-Athas** : Lieu-dit Ichercen à las Croues  
Billonnage au fil de l'eau et gestion de chablis

Avant et après intervention

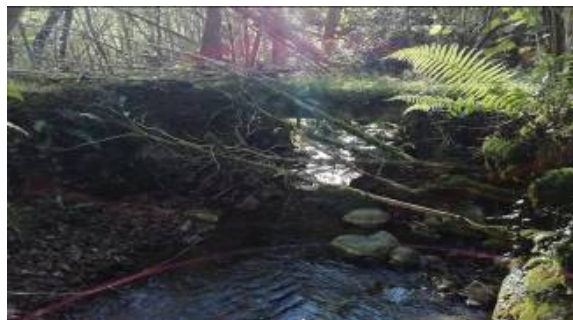
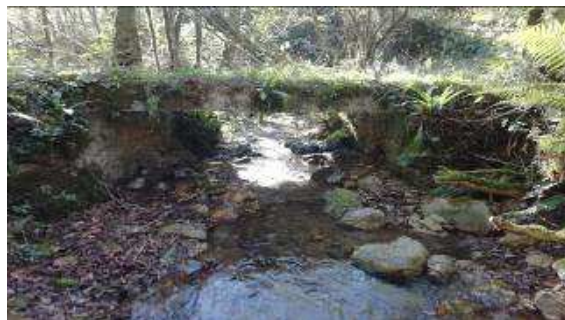
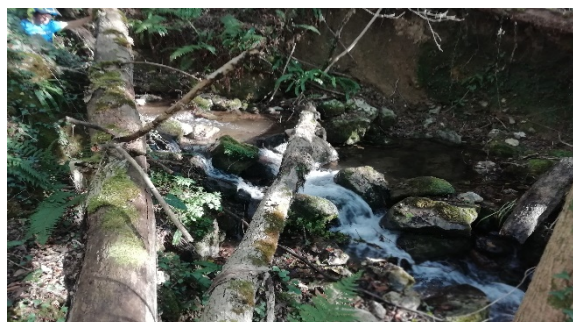
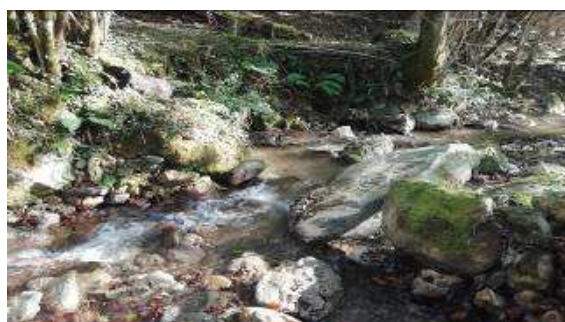
**Osse-En-Aspe** : Lieu-dit Miherre au village  
Billonnage au fil de l'eau et gestion de chablis

Avant et après intervention

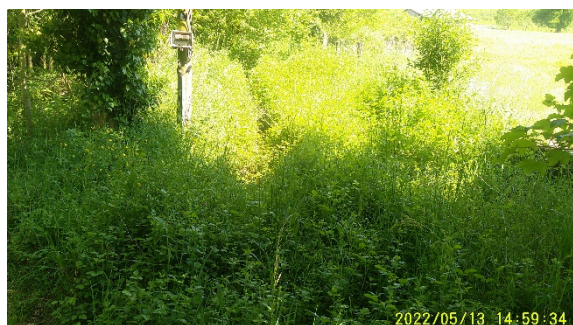
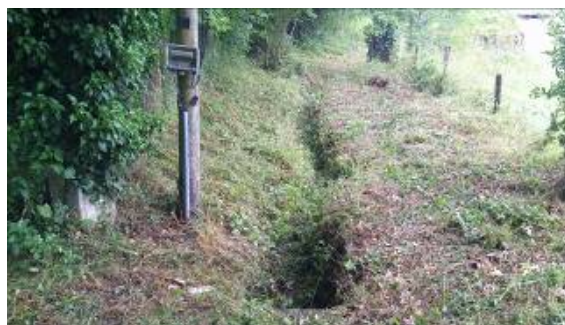
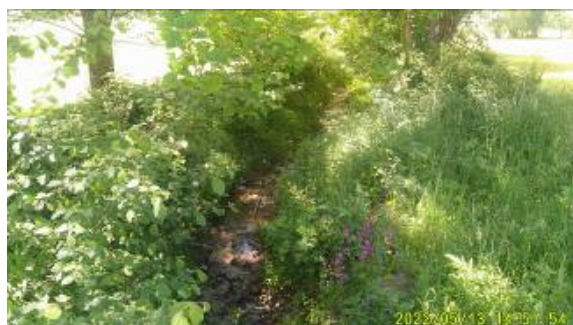
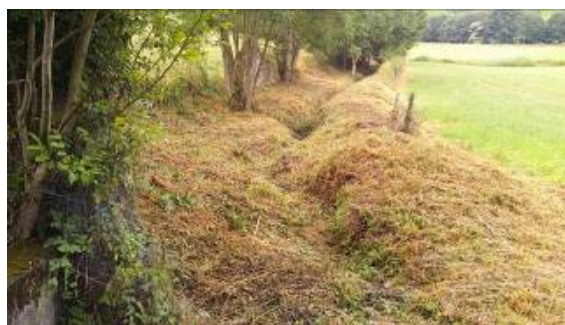
**Accous / Bedous** : Cascade à départementale  
Gestion de végétation envahissante et élagage de branches basses

Avant et après intervention

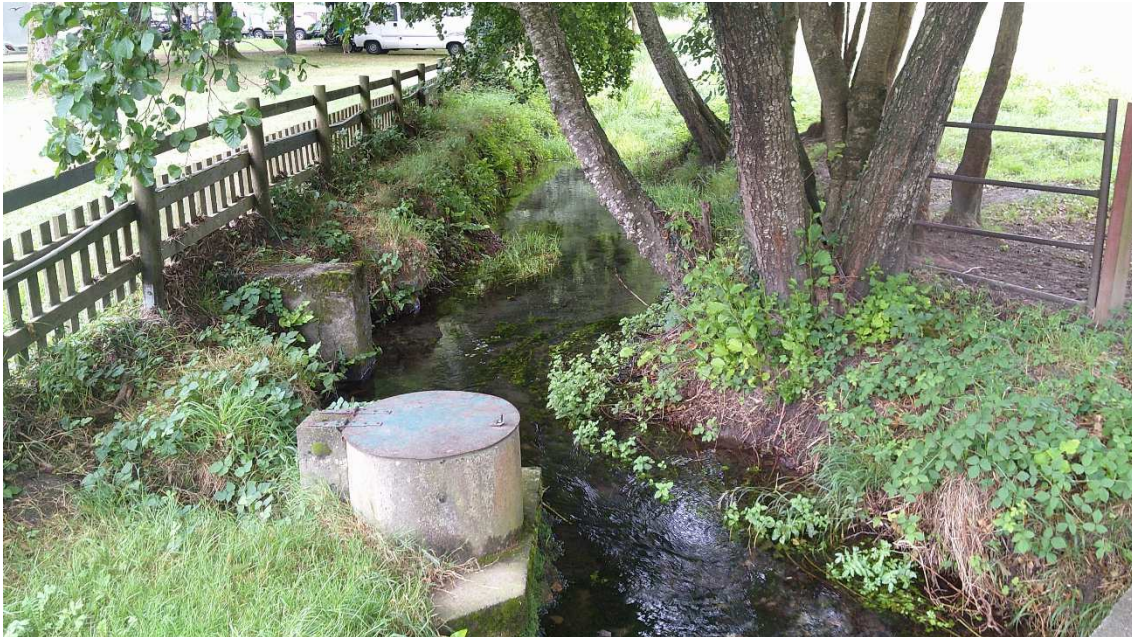
**Bedous** : Camping

Gestion de végétation envahissante et élagage de branches basses

Après intervention

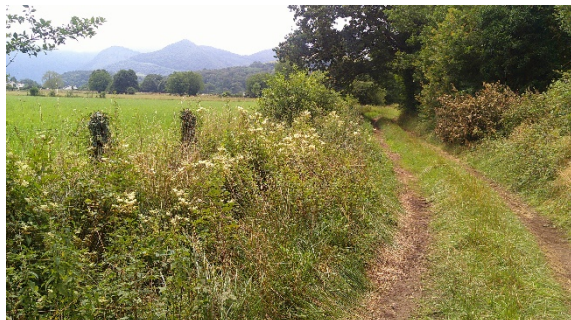
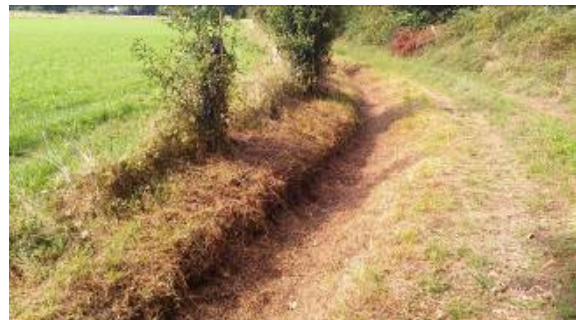
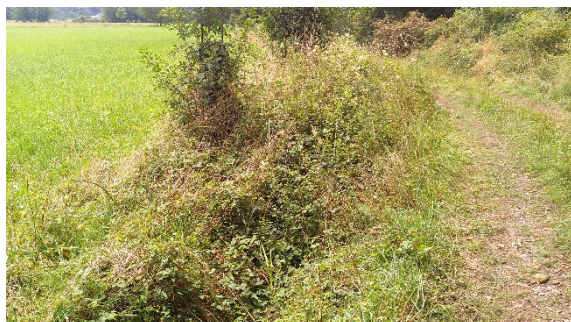
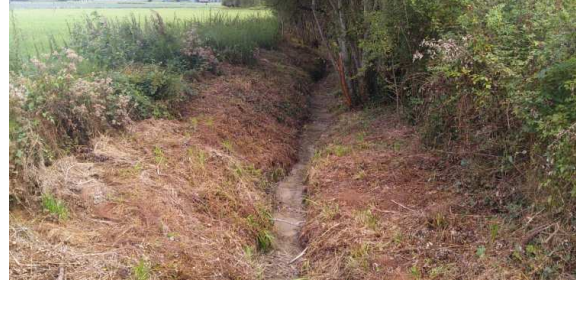
**Asasp-Arros / Gurmençon** : Cimetière à village de Gurmençon

Gestion de végétation envahissante et élagage de branches basses

Avant et après intervention

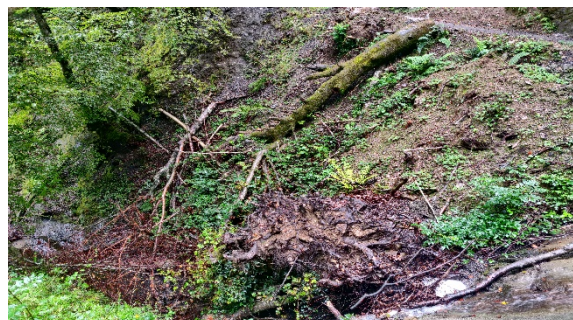
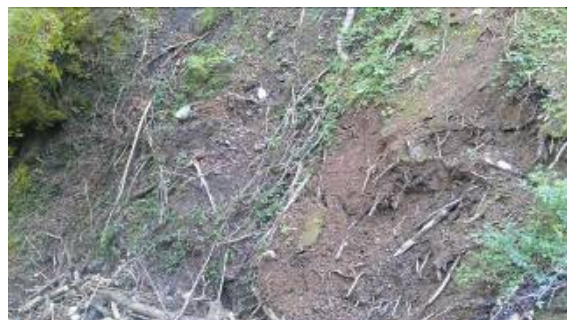
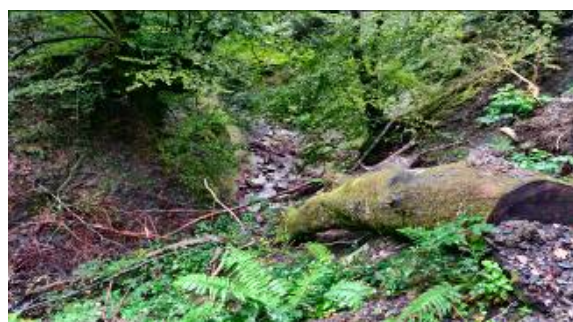
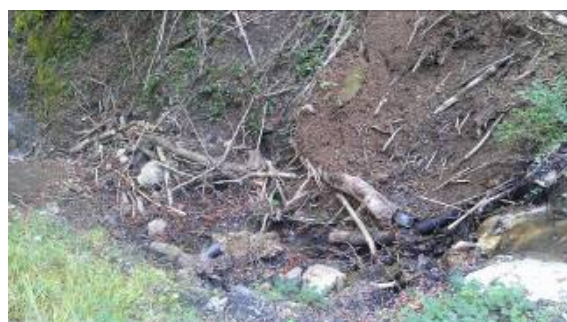
**Lourdios** : Amont départementale  
Gestion des pièges à embâcles et de chablis

Avant et après intervention

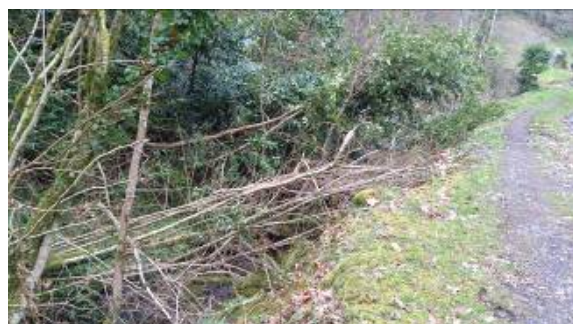
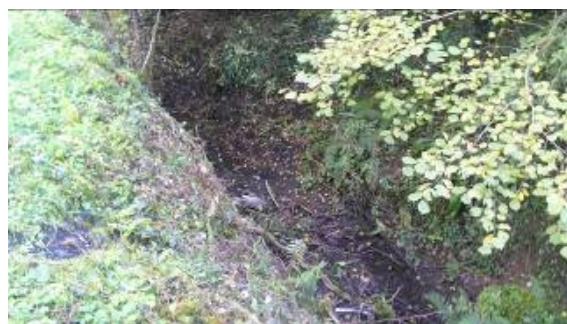
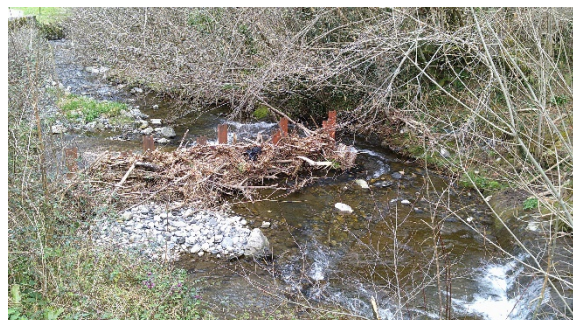
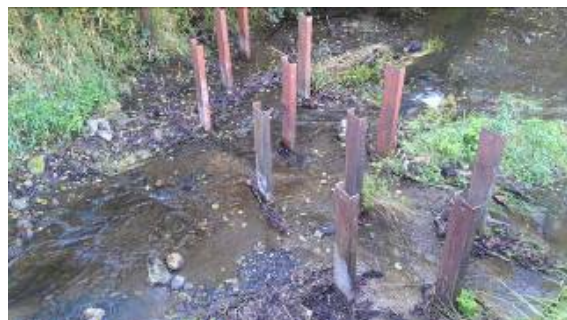
**Lourdios** : Amont village  
Gestion des pièges à embâcles et de chablis

Avant et après intervention

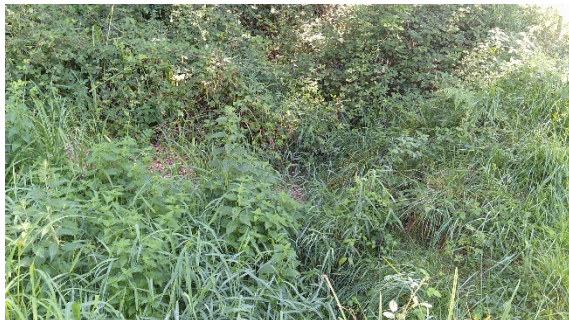
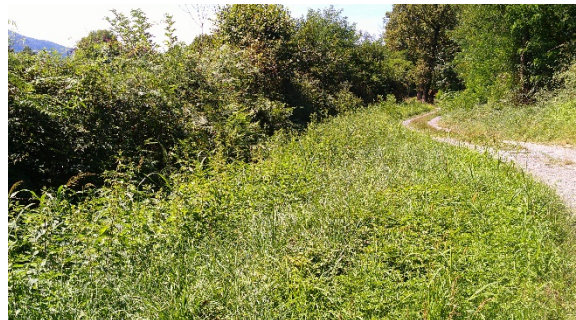
• Buziet	Linéaire parcouru	500 mètres
	Objet de la prospection	Suivi de l'état du cours d'eau
	Enjeux sur la section	Habitations, chemin rural
	Etat général	Encombré par la végétation en berge et subaquatique
	Préconisations	Gestion de la végétation obstruant le cours d'eau

Exemples de points à traiter

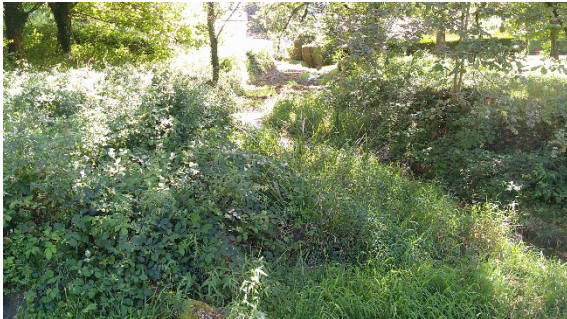
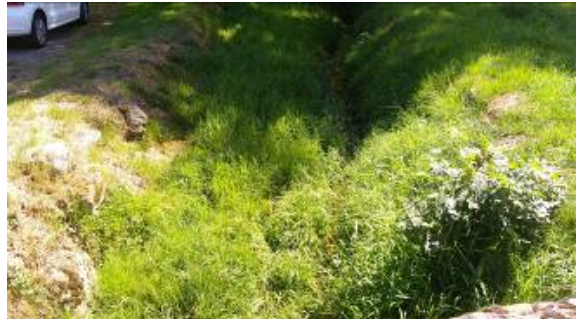
• Buziet	Linéaire parcouru	400 mètres
	Objet de la prospection	Suivi de l'état du cours d'eau à la traversée du village
	Enjeux sur la section	Habitations, route et ponts
	Etat général	Encombré par la végétation en berge et subaquatique
	Préconisations	Gestion de la végétation obstruant le cours d'eau

Exemples de points à traiter

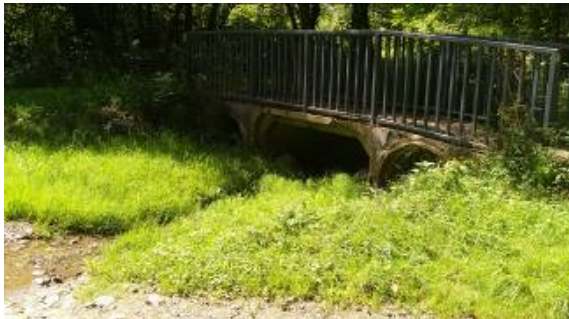
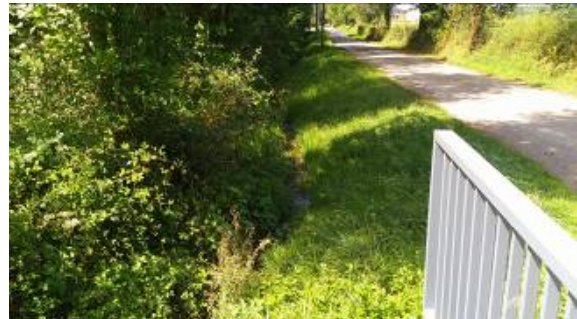
• Ogeu-Les-Bains	Linéaire parcouru	260 mètres
	Objet de la prospection	Suivi de l'état du cours d'eau en amont du bras de décharge
	Enjeux sur la section	Habitations, routes et ponts
	Etat général	Correct, quelques bois flottants
	Préconisations	Gestion des bois flottants en amont du bras de décharge

Exemples de points à traiter

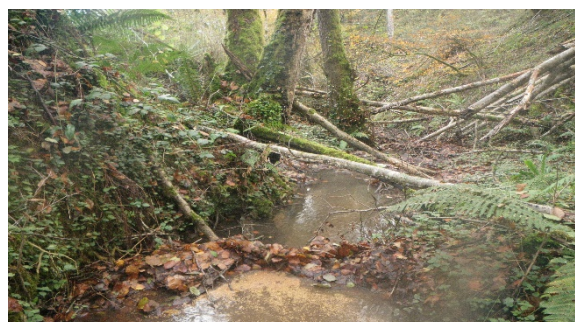
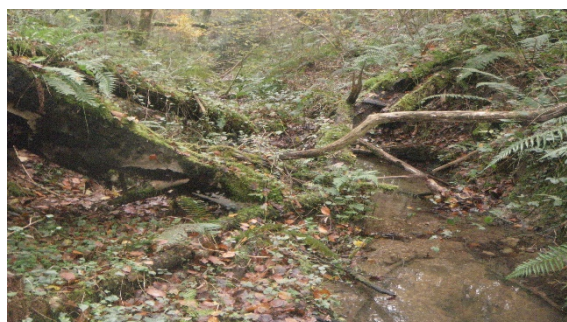
• Ogeu-Les-Bains	Linéaire parcouru	2 600 mètres
	Objet de la prospection	Suivi de l'état du cours d'eau entre les villages de Buziet et Ogeu les Bains
	Enjeux sur la section	Habitations, route et ponts
	Etat général	Correct, quelques bois flottants
	Préconisations	Gestion des bois flottants

Exemples de points à traiter

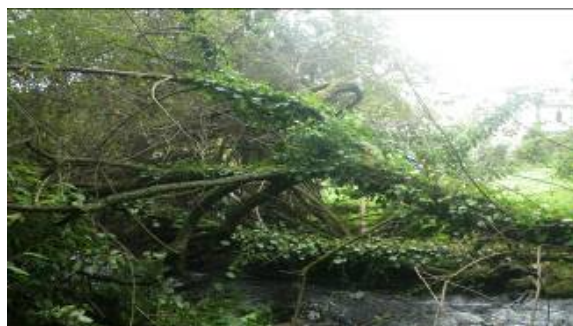
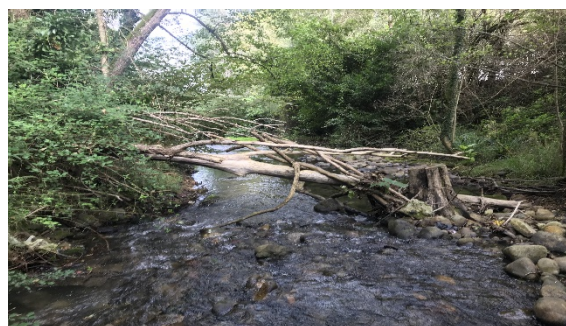
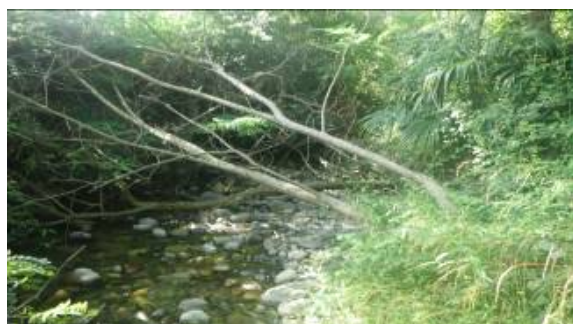
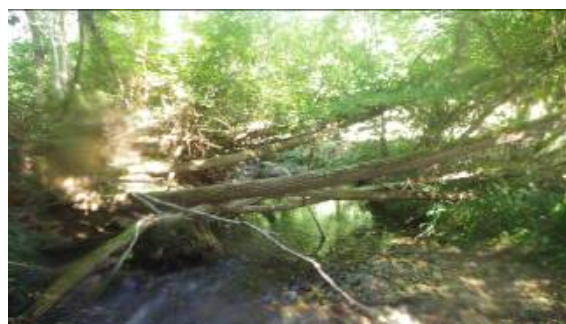
<ul style="list-style-type: none"> <li>Ogeu-Les-Bains à Oloron Sainte-Marie</li> </ul>	Linéaire parcouru	10 500 mètres
	Objet de la prospection	Suivi de l'état du cours d'eau depuis la SEMO jusqu'à la confluence
	Enjeux sur la section	Habitations, routes et ponts
	Etat général	Correct, quelques bois flottants
	Préconisations	Gestion des bois flottants

Exemples de points à traiter

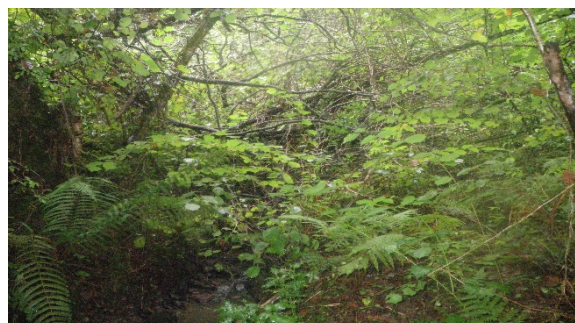
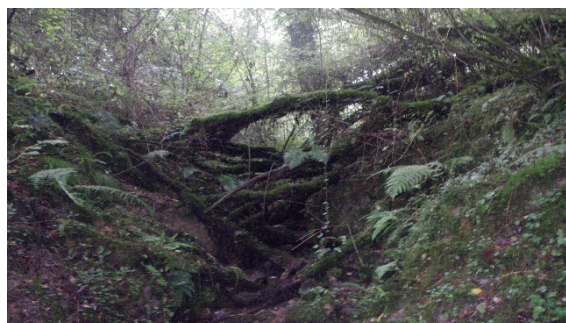
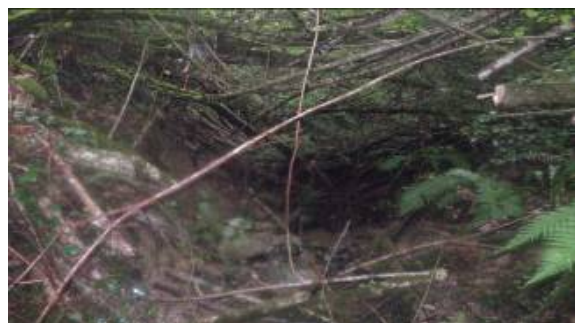
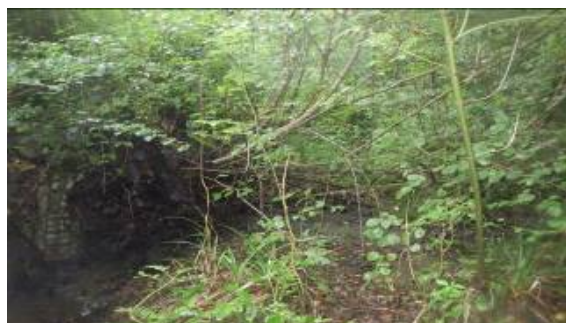
• Ledeuix	Linéaire parcouru	680 mètres
	Objet de la prospection	Suivi de l'état du cours d'eau suivi te à l'intervention réalisée en 2019
	Enjeux sur la section	Habitations, routes et ponts
	Etat général	Correct, quelques bois flottants sur le Gourguet mais affluent rive gauche très encombré.
	Préconisations	Gestion des bois flottants sur le Gourguet et traitement de l'affluent rive gauche

Exemples de points à traiter

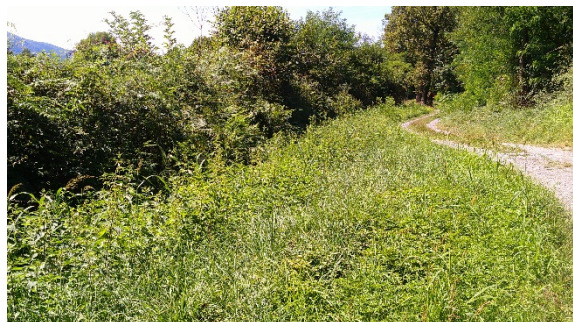
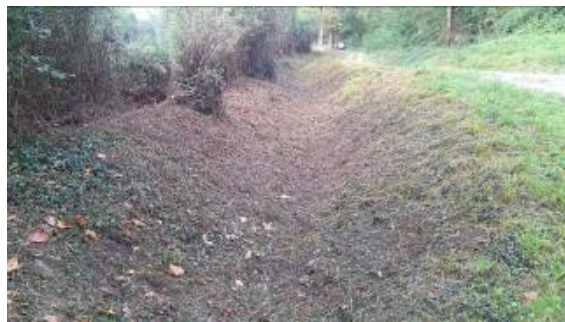
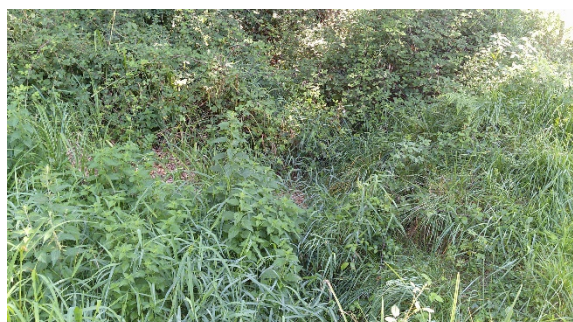
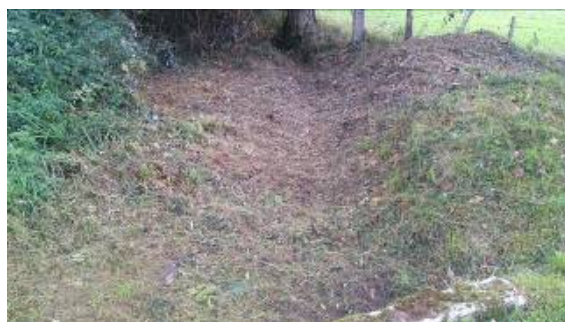
**Buziet** : Lavoir à propriété Coumes  
Gestion de végétation envahissante

Avant et après intervention

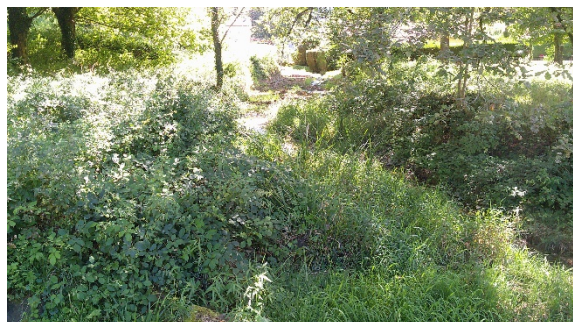
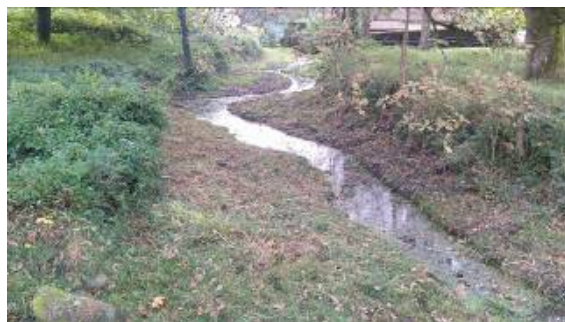
**Buziet** : Place à la traversée du village  
Gestion de végétation envahissante

Avant et après intervention

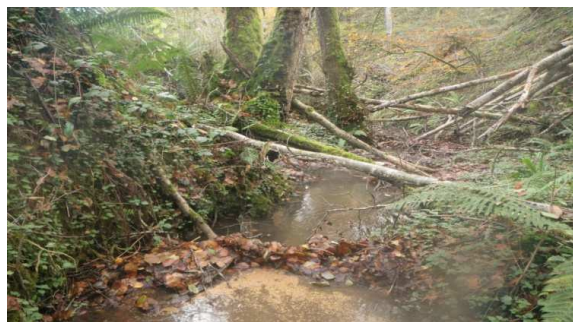
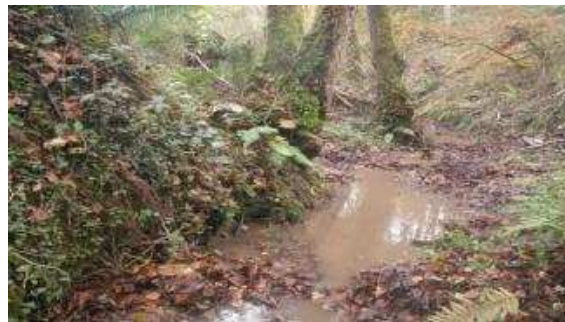
**Buziet / Ogeu-Les-Bains** : Place de Buziet à l'entrée du village d'Ogeu-Les-Bains  
Gestion de bois dérivants

Avant et après intervention

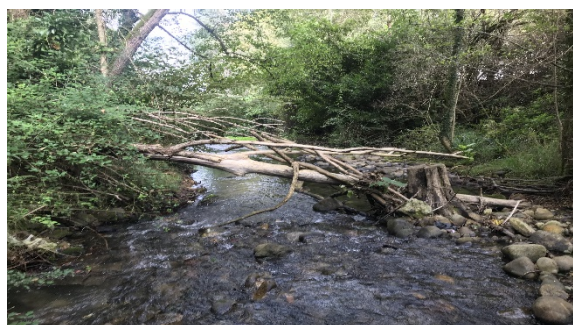
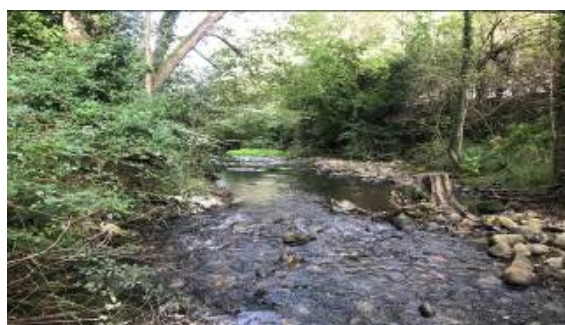
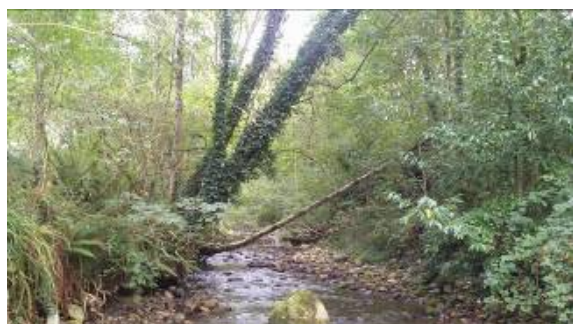
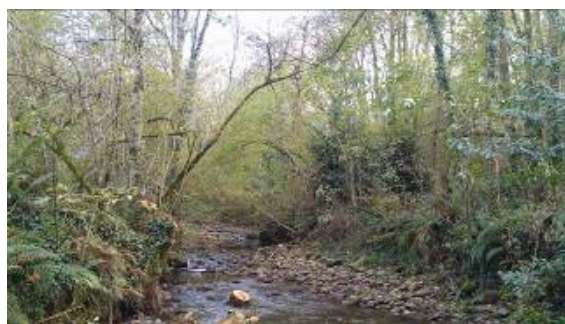
**Ogeu-Les-Bains à Oloron Sainte-Marie**: Source à confluence  
Gestion de bois dérivants, chablis et arbres en cour d'affaissement

Avant et après intervention

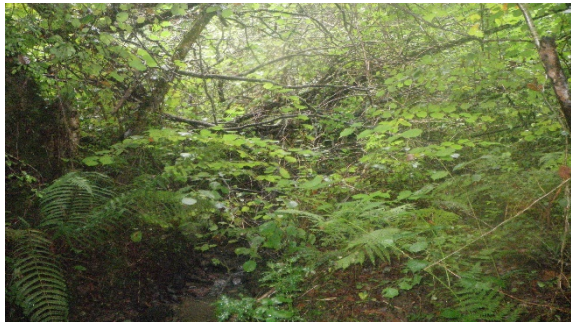
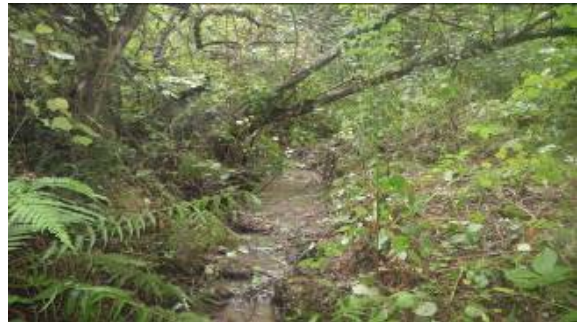
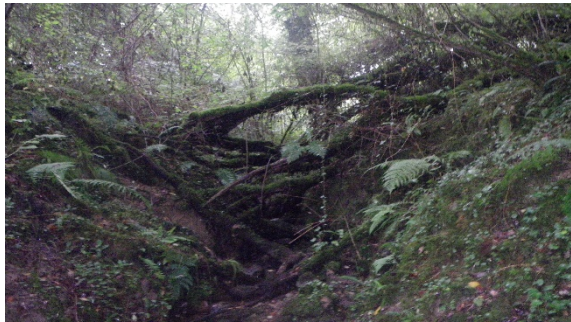
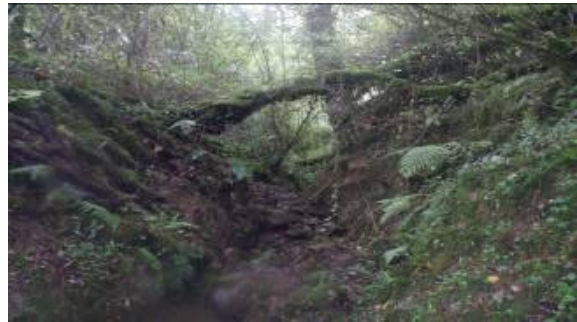
Gestion de bois dérivants, chablis et arbres en cour d'affaissement

Avant et après intervention

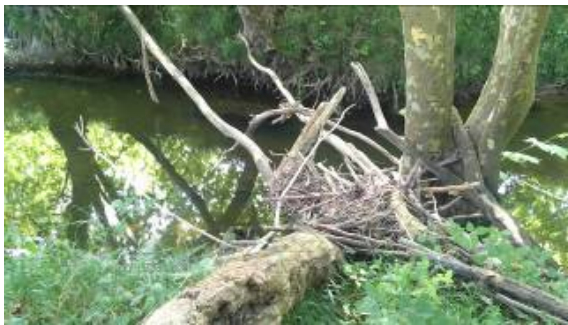
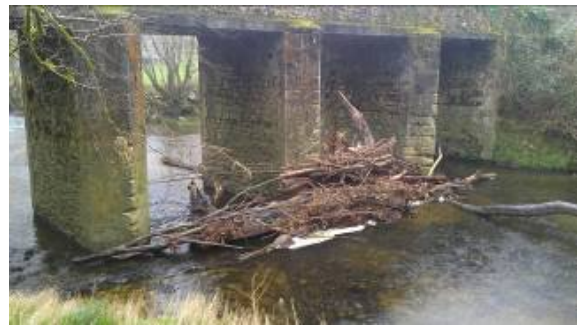
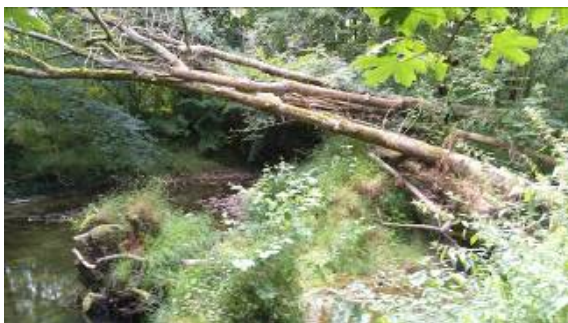
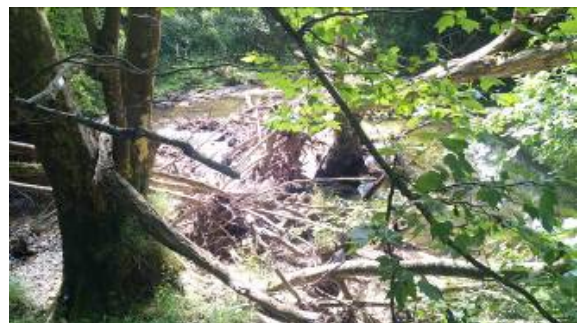
<ul style="list-style-type: none"> <li>De Préchacq-Navarrenx à Araujuzon</li> </ul>	Linéaire parcours	2 500 mètres
	Objet de la prospection	Suivi de l'amont des ponts entre Préchacq Navarrenx et Araujuzon
	Enjeux sur la section	Habitations, routes et ponts
	Etat général	Correct, Plusieurs embâcles sur Préchacq Navarrenx et Araux
	Préconisations	Gestion des embâcles recensés

Exemples de points à traiter

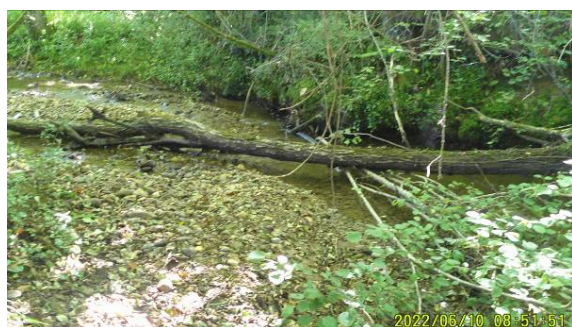
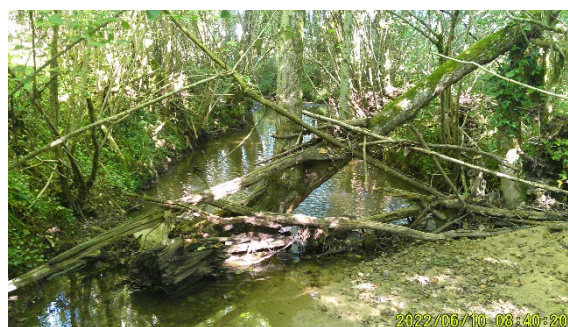
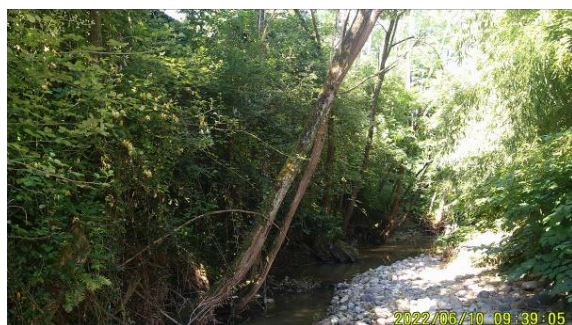
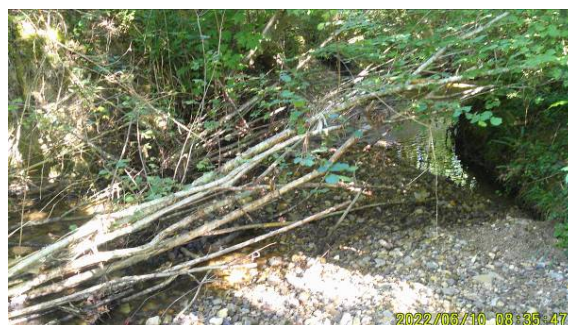
<ul style="list-style-type: none"> <li>Ogenne-Camptort à Navarrenx</li> </ul>	Linéaire parcouru	2 500 mètres
	Objet de la prospection	Suivi du linéaire
	Enjeux sur la section	Habitations, routes et ponts
	Etat général	Correct, Plusieurs embâcles
	Préconisations	Gestion des embâcles recensés

Exemple de point à traiter

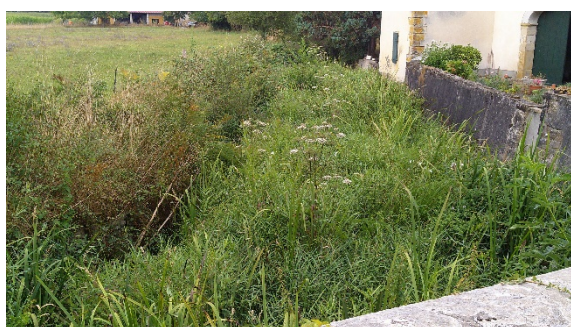
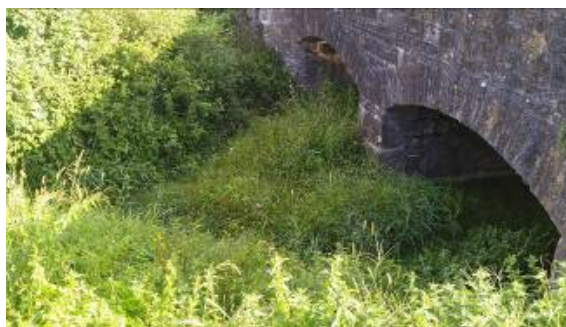
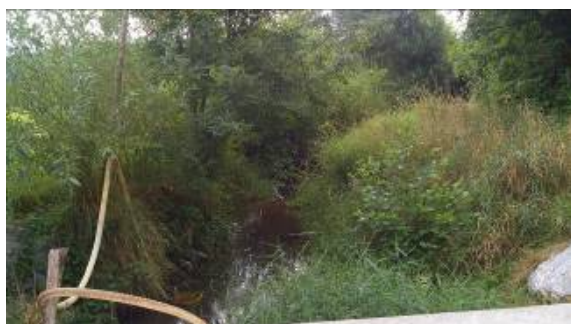
• Audaux	Linéaire parcouru	370 mètres
	Objet de la prospection	Suivi du Labaigt à la traversée du village
	Enjeux sur la section	Habitations, routes et ponts
	Etat général	Correct mais légèrement encombré par la végétation semi-aquatique
	Préconisations	Traiter la végétation envahissante

Exemples de points à traiter

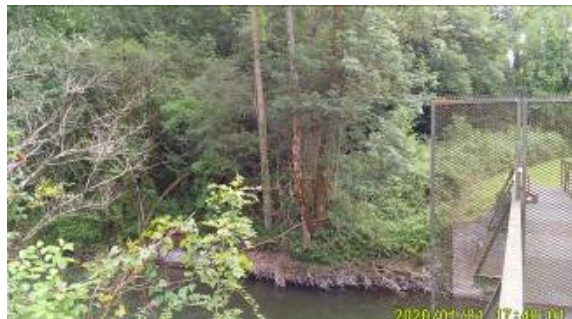
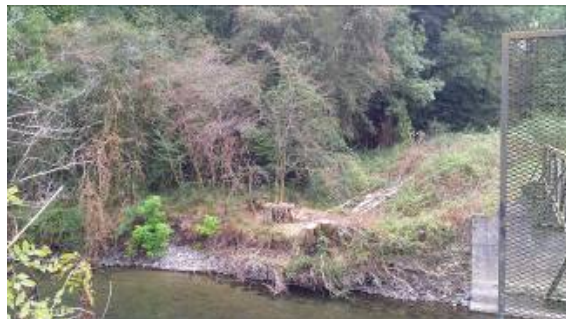
**Préchaq Navarrenx** : Ile, captage d'eau potable  
Abattage d'arbres en cours d'affaissement

Avant et après intervention

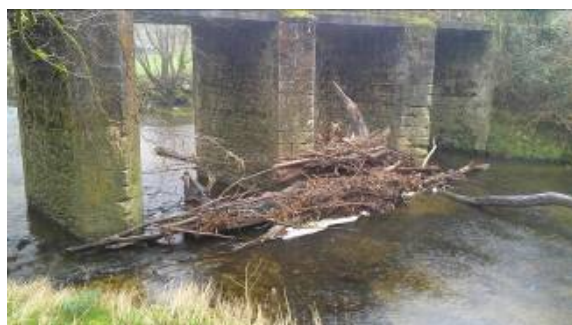
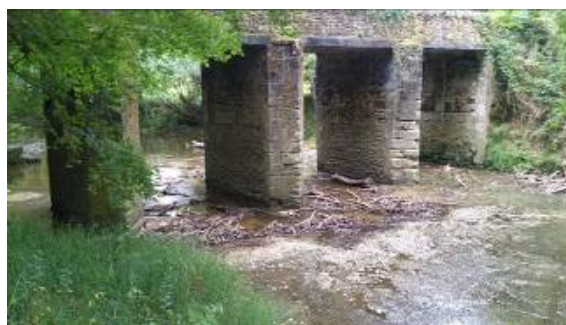
**Araux** : Pont de pierre  
Gestion d'embâcles

Avant et après intervention

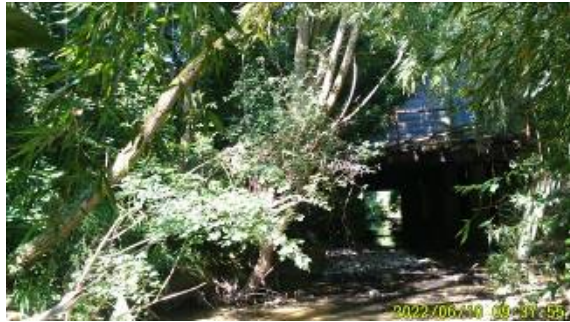
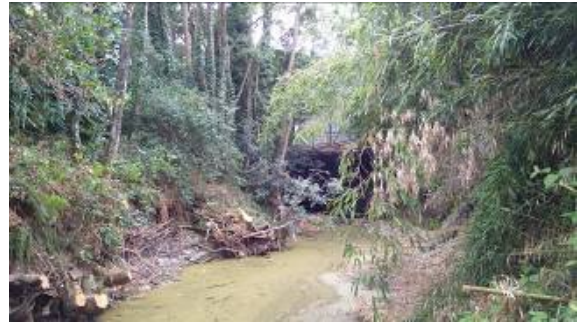
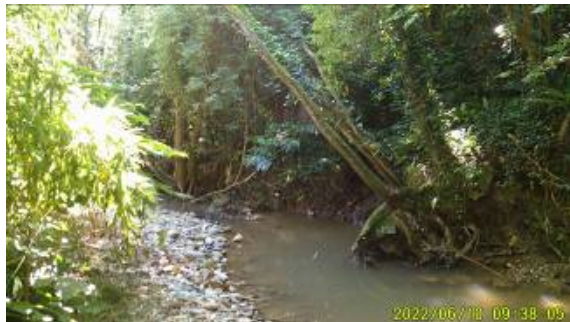
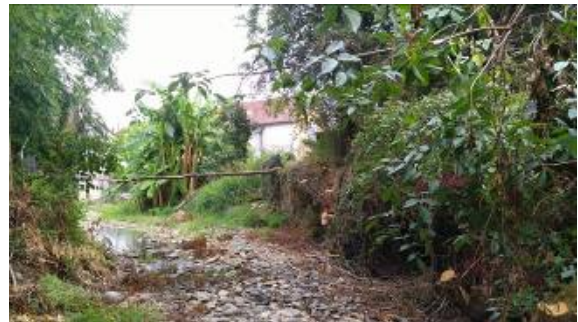
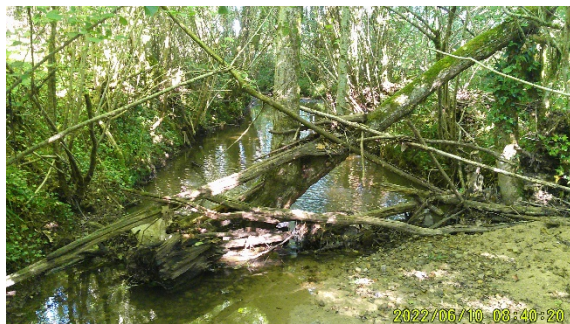
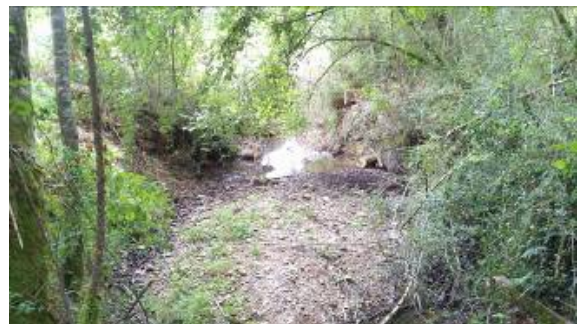
### Ogenne-Camptort à Navarrenx : Amont des ponts et amont de l'usine Gestion d'embâcle, chablis et arbres en cours d'affaissement

Avant et après intervention

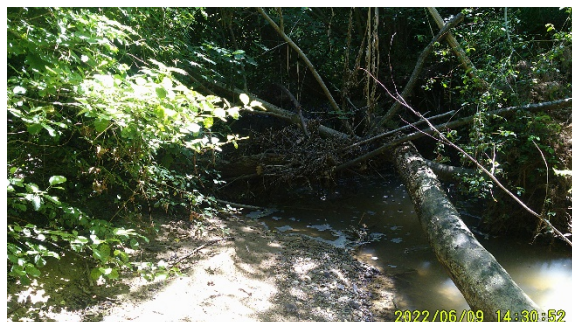
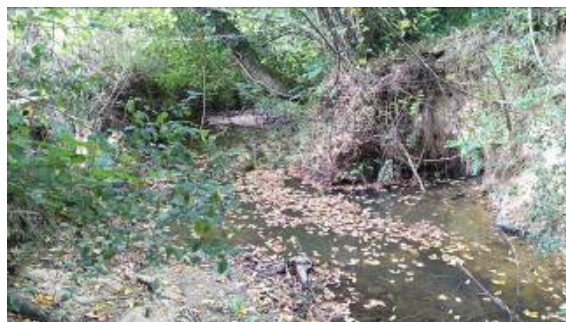
**Navarrenx** : Lotissement de l'Arroder  
Gestion de chablis

Avant et après intervention

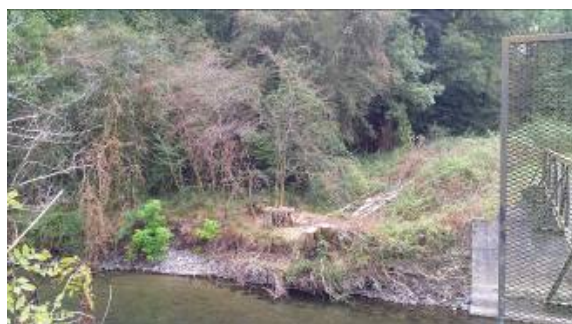
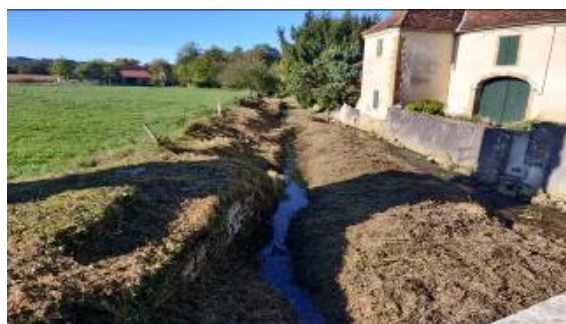
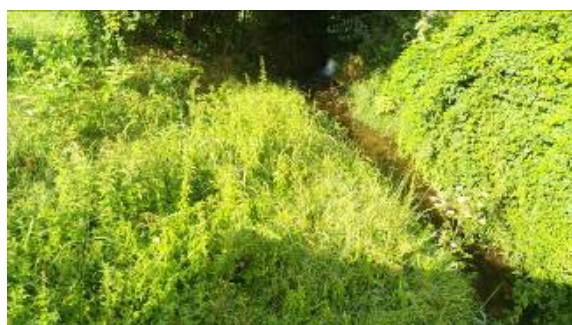
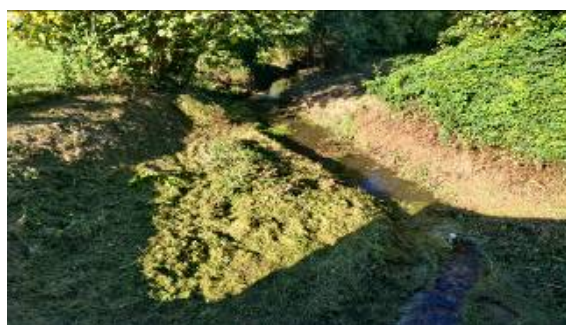
**Audaux** : Traversée du village  
Gestion de végétation envahissante

Avant et après intervention

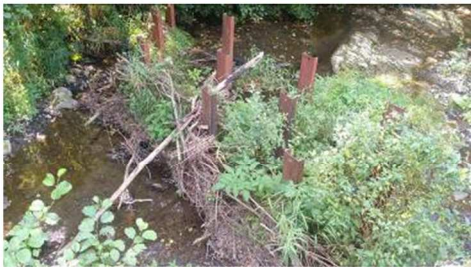
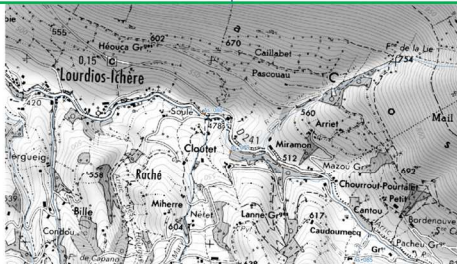
## AS\_079

Date de la visite : 12/09/22		Visite réalisée par : F. GARCIA / A. GELLIBERT	
Maitre d'Ouvrage : Commune de Lourdios Ichère		Enjeu : Route communale et village	
Année de création : 1994		Maitre d'œuvre et prestataire : RTM / Inconnu	
Année de reprise : 2012		Maitre d'œuvre et prestataire : RTM / SOTRAVOS	
Nombre d'IPN : 12 « UPN »			
Nombre de rangées : 3 rangées de 4			
Hauteur IPN au dessus du TN : environ 1,5 m			
Section : environ 20x8 cm			
Manœuvrable : oui			
Encombrement : présence de petite branche qui obstrue en partie le piège (60 à 70%)

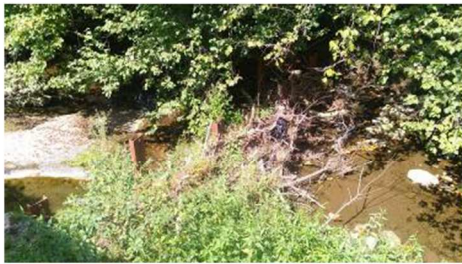
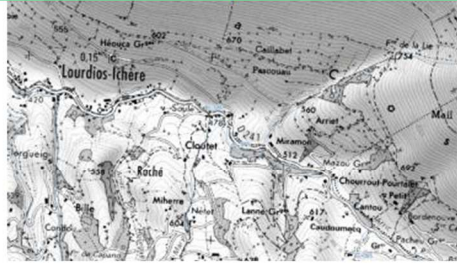
## AS\_080

Date de la visite : 10/08/2022		Visite réalisée par : F. GARCIA / A. GELLIBERT	
Maitre d'Ouvrage : Commune de Lourdios Ichère		Enjeu : Route communale et village	
Année de création : 1994		Maitre d'œuvre et prestataire : RTM / Inconnu	
Année de reprise : RAS		Maitre d'œuvre et prestataire : RAS	
Nombre d'IPN : 9 « UPN »			
Nombre de rangées : 2 rangées (4 amont / 5 aval)			
Hauteur IPN au dessus du TN : environ 1 m à 1,5 m			
Section : 20x8 cm			
Manœuvrable : oui			
Encombrement : présence de petite branche qui obstrue en partie le piège (60 à 70%)

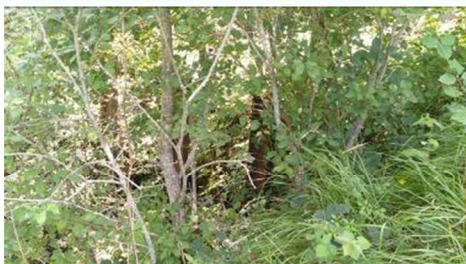
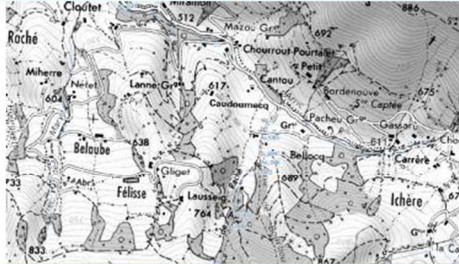
## AS\_083

Date de la visite : 10/08/2022		Visite réalisée par : F. GARCIA / A. GELLIBERT	
Maitre d'Ouvrage : Commune de Lourdios Ichère		Enjeu : Route communale et village	
Année de création : 2012		Maitre d'œuvre et prestataire : RTM / SOTRAVOS	
Année de reprise : RAS		Maitre d'œuvre et prestataire : RAS	
<p>Nombre d'IPN : 5 « UPN »            Nombre de rangées : 2 rangées (2 en amont et 3 en aval)            Hauteur IPN au dessus du TN : environ 1,8 m            Section : 20 cm / 8 cm            Manœuvrable : oui            Encombrement :</p>			
Etat : Bon état général.		Préconisation : Purge des éléments présents à faire (création d'une piste). A noter enrochement aval rive droite affouillé.

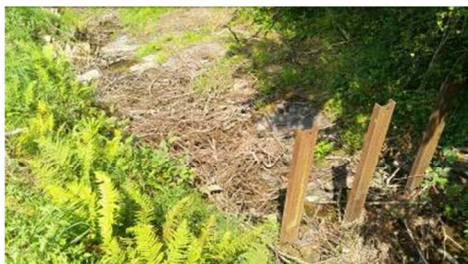
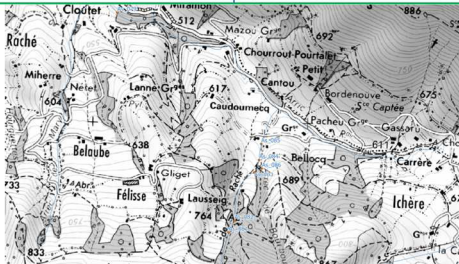
## AS\_084

Date de la visite : 10/08/2022		Visite réalisée par : F. GARCIA / A. GELLIBERT	
Maitre d'Ouvrage : Commune de Lourdios Ichère		Enjeu : Route communale et village	
Année de création : 2012		Maitre d'œuvre et prestataire : RTM / SOTRAVOS	
Année de reprise : RAS		Maitre d'œuvre et prestataire : RAS	
<p>Nombre d'IPN : 5 « UPN »            Nombre de rangées : 1            Hauteur IPN au dessus du TN : environ 1,8 m            Section : 20 cm / 8 cm            Manœuvrable : oui            Encombrement : non</p>

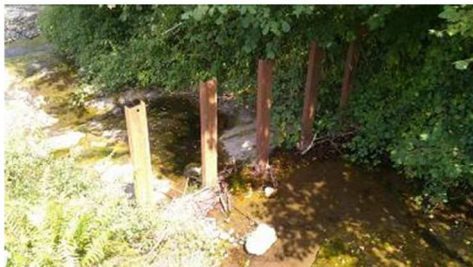
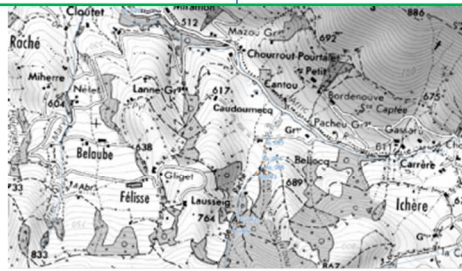
## AS\_085

Date de la visite : 10/08/2022		Visite réalisée par : F. GARCIA / A. GELLIBERT	
Maitre d'Ouvrage : Commune de Lourdios Ichère		Enjeu : Route communale et village	
Année de création : 2012		Maitre d'œuvre et prestataire : RTM / SOTRAVOS	
Année de reprise : RAS		Maitre d'œuvre et prestataire : RAS	
Nombre d'IPN : 5 « UPN »			
Nombre de rangées : 1			
Hauteur IPN au dessus du TN : environ 1m50			
Section : 20 cm / 8 cm			
Manœuvrable : oui			
Encombrement : non

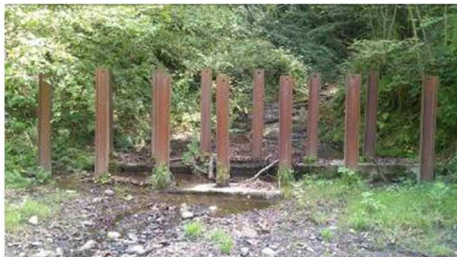
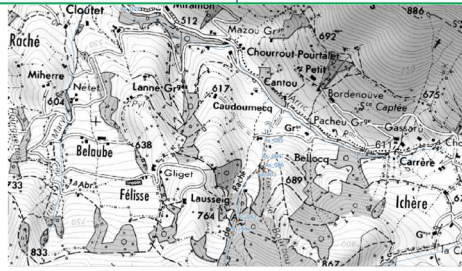
## AS\_086

Date de la visite : 10/08/2022		Visite réalisée par : F. GARCIA / A. GELLIBERT	
Maitre d'Ouvrage : Commune de Lourdios Ichère		Enjeu : Route communale et village	
Année de création : 2012		Maitre d'œuvre et prestataire : RTM / SOTRAVOS	
Année de reprise : RAS		Maitre d'œuvre et prestataire : RAS	
Nombre d'IPN : 13 « UPN »			
Nombre de rangées : 2 rangées (- en amont / 7 en aval)			
Hauteur IPN au dessus du TN : environ 1,8 m			
Section : 20 cm / 8 cm			
Manœuvrable : oui			
Encombrement : non

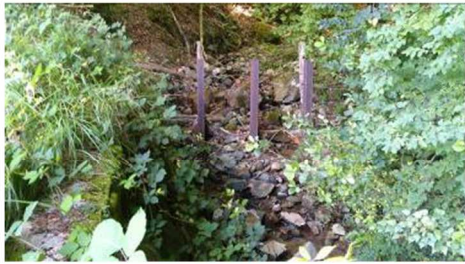
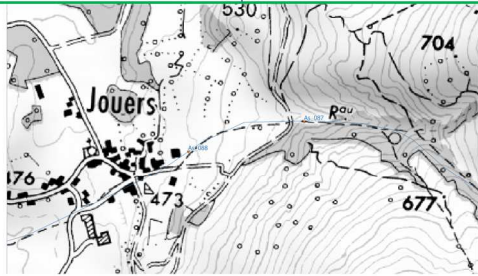
## AS\_087

<b>Date de la visite :</b> 10/08/2022		<b>Visite réalisée par :</b> F. GARCIA / A. GELLIBERT	
<b>Maitre d'Ouvrage :</b> Commune d'Accous		<b>Enjeu :</b> Route communale et bourg de Jouers	
<b>Année de création :</b> 2009 (à vérifier)		<b>Maitre d'œuvre et prestataire :</b> RTM / Inconnu	
<b>Année de reprise :</b> RAS		<b>Maitre d'œuvre et prestataire :</b> RAS	
<b>Nombre d'IPN :</b> 3			
<b>Nombre de rangées :</b> 1			
<b>Hauteur IPN au dessus du TN :</b> environ 1,6 m			
<b>Section :</b> environ 20x10 cm			
<b>Manœuvrable :</b> non			
<b>Encombrement :</b> non
