# RAPPORT ANNUEL D'ACTIVITÉ 2022

**SYNDICAT MIXTE  
DES GAVES**

Oloron, Aspe, Ossau  
et leurs Affluents

## DOSSIER ANNEXE BILAN DE LA MISSION DE SUIVI DES COURS D'EAU

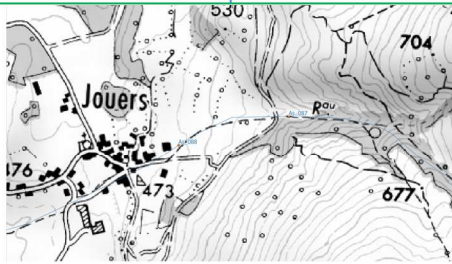
## AS\_088

<b>Date de la visite :</b> 10/08/2022		<b>Visite réalisée par :</b> F. GARCIA / A. GELLIBERT	
<b>Maitre d'Ouvrage :</b> Commune d'Accous		<b>Enjeu :</b> Bourg de Jouers	
<b>Année de création :</b> 2009 (à vérifier)		<b>Maitre d'œuvre et prestataire :</b> RTM / Inconnu	
<b>Année de reprise :</b> RAS		<b>Maitre d'œuvre et prestataire :</b> RAS	
<b>Nombre d'IPN :</b> 1 IPN amont + 3 rails voie ferrée contre la buse			
<b>Nombre de rangées :</b> 2			
<b>Hauteur IPN au dessus du TN :</b> environ 1,5 m			
<b>Section :</b> amont : environ 20X10 cm / aval : 10x5 cm			
<b>Manœuvrable :</b> non			
<b>Encombrement :</b>

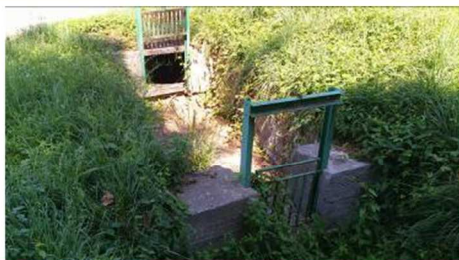
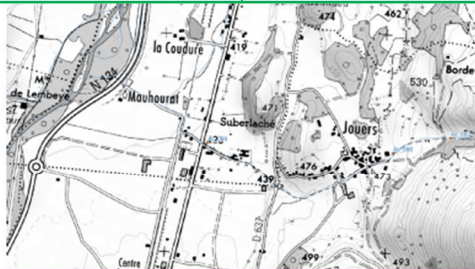
## AS\_089

<b>Date de la visite</b> : 10/08/2022	<b>Visite réalisée par</b> : F. GARCIA / A. GELLIBERT		
<b>Maitre d'Ouvrage</b> : Département (ex ouvrage Etat)	<b>Enjeu</b> : Départementale (ex RN 134)		
<b>Année de création</b> : Inconnue	<b>Maitre d'œuvre et prestataire</b> : Inconnu / Inconnu		
<b>Année de reprise</b> : RAS	<b>Maitre d'œuvre et prestataire</b> : RAS		
<b>Nombre d'IPN</b> : piège à sédiments constitué de 2 grilles d'environ 75x75 cm <b>Nombre de rangées</b> : - <b>Hauteur IPN au dessus du TN</b> : - <b>Section</b> : Lxl = 4x2 m environ <b>Manceuvrable</b> : oui (amont / aval) <b>Encombrement</b> :			
<b>Etat</b> : Correct. Piège continuellement ouvert ne remplissant plus sa fonction de captage de sédiments		<b>Préconisation</b> : A suivre (post crue).

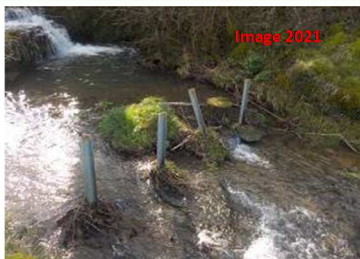
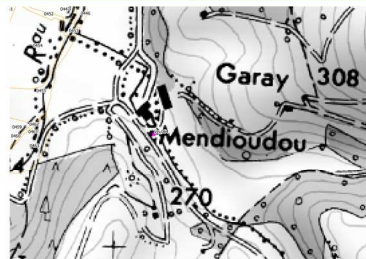
## Ve\_068

<b>Date de la visite</b> : 2022	<b>Visite réalisée par</b> :		
<b>Maitre d'Ouvrage</b> : Syndicat du Vert	<b>Enjeu</b> : Habitation		
<b>Année de création</b> : 2008	<b>Maitre d'œuvre et prestataire</b> : RTM / Bergerot		
<b>Année de reprise</b> : RAS	<b>Maitre d'œuvre et prestataire</b> : RAS		
<b>Nombre d'IPN</b> : 4 <b>Nombre de rangées</b> : 1 <b>Hauteur IPN au dessus du TN</b> : 1.2m <b>Section</b> : 15cm/10cm <b>Manceuvrable</b> : non <b>Encombrement</b> : Nul			
<b>Etat</b> : Idem 2021, état moyen, au moins 2 IPN sont pliés avec signe de faiblesse sur béton en pied		<b>Préconisation</b> : Tester la solidité avec possible remplacement à moyen terme

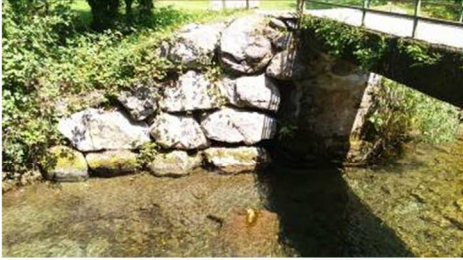
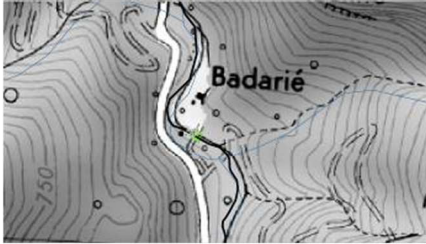
## AS\_063

<b>Date de la visite : 10/08/2022</b>		<b>Visite réalisée par : F. GARCIA / A. GELLIBERT</b>	
<b>Maitre d'Ouvrage : Syndicat Mixte de la Foret d'Issaux</b>		<b>Enjeu : Passerelle d'accès au gîte</b>	
<b>Année de création : Inconnue</b>		<b>Maitre d'œuvre et prestataire : Inconnue</b>	
<b>Année de reprise : 2016</b>		<b>Maitre d'œuvre et prestataire : SMGOAO / Lonne-Peyret</b>	
<b>Description de l'aménagement : Enrochement libre</b>			
<b>Rive : Droite</b>			
<b>Hauteur : environ 2,5 m</b>			
<b>Longueur : environ 5 m</b>			
<b>Liaisonné : Non</b>			
<b>Type de matériaux utilisés : Reprise en blocs d'enrochements 2 tonnes à 5 tonnes, couche de matériaux drainants</b>			
<b>Etat : Bon état général.</b>		<b>Préconisation : A suivre.</b>	
		Précédente dégradation due à un apport de pluvial sur le dessus de l'aménagement. A surveiller

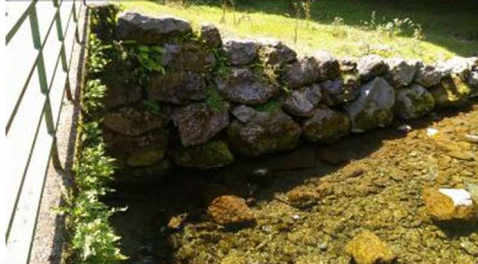
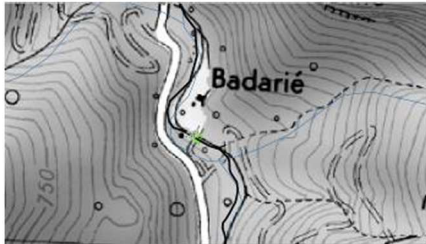
## AS\_064

<b>Date de la visite : 10/08/2022</b>		<b>Visite réalisée par : F. GARCIA / A. GELLIBERT</b>	
<b>Maitre d'Ouvrage : Syndicat Mixte de la Foret d'Issaux</b>		<b>Enjeu : Passerelle d'accès au gîte</b>	
<b>Année de création : Inconnue</b>		<b>Maitre d'œuvre et prestataire : Inconnue</b>	
<b>Année de reprise : 2016</b>		<b>Maitre d'œuvre et prestataire : SMGOAO / Lonne-Peyret</b>	
<b>Description de l'aménagement : Enrochement libre</b>			
<b>Rive : Gauche</b>			
<b>Hauteur : environ 2,5 m</b>			
<b>Longueur : environ 10 m</b>			
<b>Liaisonné : Non</b>			
<b>Type de matériaux utilisés : Reprise en blocs d'enrochements 2 tonnes à 5 tonnes, couche de matériaux drainants</b>			
<b>Etat : Bon état général.</b>		<b>Préconisation : Précédente dégradation due à une incision du lit. A surveiller</b>

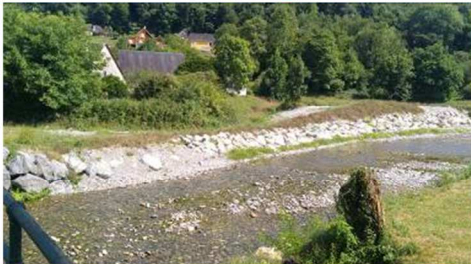
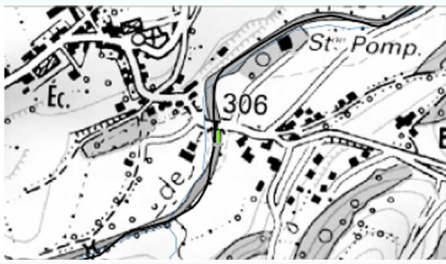
## AS\_065

Date de la visite : 10/08/2022	Visite réalisée par : F. GARCIA / A. GELLIBERT		
Maitre d'Ouvrage : Commune d'Issor	Enjeu : Route et pont communaux		
Année de création : Inconnue	Maitre d'œuvre et prestataire : Inconnue		
Année de reprise : 2016	Maitre d'œuvre et prestataire : SMGOAO / Lonne-Peyret		
Année de reprise : 2022	Maitre d'œuvre et prestataire : Commune / Lonne-Peyret		
<b>Description de l'aménagement :</b> Enrochement libre <b>Rive :</b> Droite <b>Hauteur :</b> Environ 2,5 m <b>Longueur :</b> environ 10 m <b>Liaisonné :</b> Non <b>Type de matériaux utilisés :</b> Reprise en blocs d'enrochements 2 tonnes à 5 tonnes, couche de matériaux drainants			
Etat : Bon état général. Enrochement allongé sur la partie amont suite à l'érosion de la berge consécutive à la crue du 10 décembre 2021.		Préconisation : A suivre.

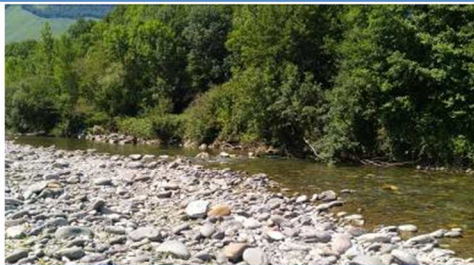
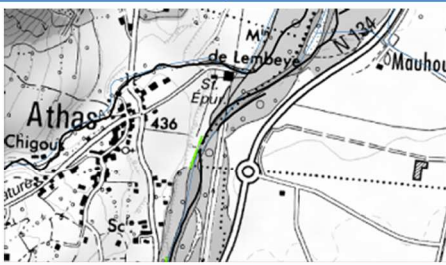
## AS\_067

Date de la visite :	Visite réalisée par : F. GARCIA / A. GELLIBERT		
Maitre d'Ouvrage : Commune de Lées Athas	Enjeu : Canalisation d'assainissement		
Année de création : 2006	Maitre d'œuvre et prestataire : Commune de Lées Athas / Ets Bergerot		
Année de reprise : RAS	Maitre d'œuvre et prestataire : RAS		
<b>Description de l'aménagement :</b> Battage de 2 rangées de pieux câblés entre eux. Végétalisation avec saules <b>Rive :</b> Gauche <b>Hauteur :</b> environ 2 m à 2,5 m <b>Longueur :</b> environ 100 m (à vérifier sur SIG) <b>Liaisonné :</b> Non <b>Type de matériaux utilisés :</b> Pieux bois 25/25cm en châtaigner, saules plantés (essences locales)			
Etat : Pas d'évolution visible. Correct avec possible dégradation d'un ancien enrochement en aval de l'aménagement		Préconisation : A surveiller, notamment la partie enrochée en aval.

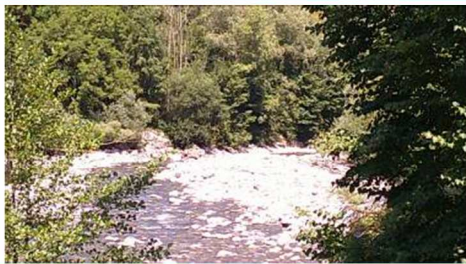
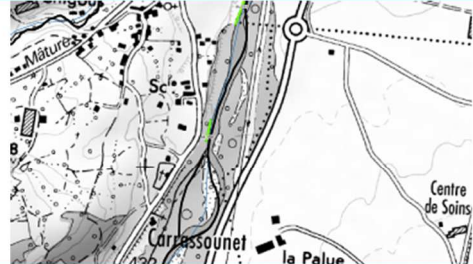
## AS\_068

Date de la visite :		Visite réalisée par :	
Maitre d'Ouvrage : Commune de Lées Athas		Enjeu : Canalisation d'assainissement	
Année de création : 2008		Maitre d'œuvre et prestataire : Commune de Lées Athas / Ets Bergerot	
Année de reprise : RAS		Maitre d'œuvre et prestataire : RAS	
Description de l'aménagement : Battage de 2 rangées de pieux câblés entre eux. Végétalisation avec saules			
Rive : Gauche			
Hauteur :			
Longueur :			
Liaisonné : Non			
Type de matériaux utilisés : Pieux bois 25/25cm en châtaigner, câble métallique, saules bouturés (essences locales)			
Etat : Bon état général. Pas d'évolution notable de la situation. Présence de végétation. Surveiller la tête de l'aménagement plus particulièrement.		Préconisation : Suivi annuel et post-crue

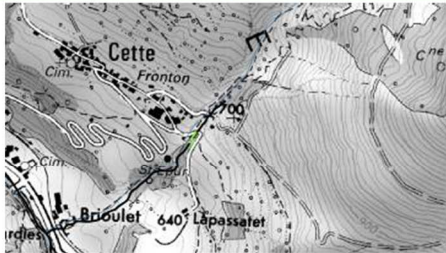
## AS\_069

Date de la visite : 10/08/2022		Visite réalisée par : F. GARCIA / A. GELLIBERT	
Maitre d'Ouvrage : Commune de Cette Eygun		Enjeu : Chemin communal	
Année de création : 2016		Maitre d'œuvre et prestataire : Commune de Cette Eygun / Ets Bergerot	
Année de reprise : RAS		Maitre d'œuvre et prestataire : RAS	
Description de l'aménagement : Enrochement libre			
Rive : Gauche			
Hauteur : environ 4 m			
Longueur : environ 10 m			
Liaisonné : Non			
Type de matériaux utilisés : Blocs d'enrochement 2 à 5 tonnes, couche de matériaux drainants			
Etat : Pas visible le jour de la visite, végétation très importante et difficulté pour accéder au pied de l'aménagement. Pas de signe d'affaissement ou d'effondrement visible depuis le haut de l'aménagement. Travaux sur le chemin en aval : décalage du chemin vers le sud + pose protection enrochement au droit de l'effondrement. Attention à l'impact des travaux sur le chemin (déblai déposé sur la partie amont en haut de « berge »).		Préconisation : A surveiller, plutôt en période hivernale.

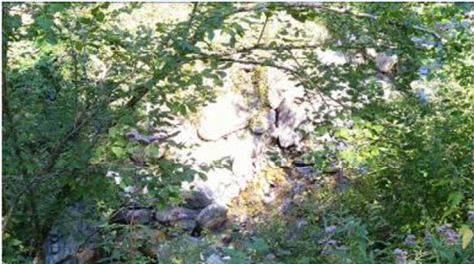
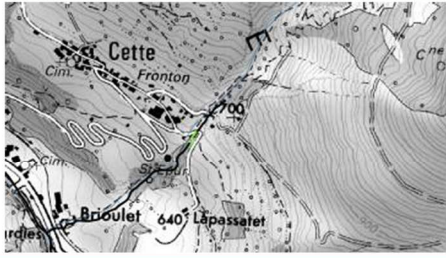
## As\_070

Date de la visite : 10/08/2022		Visite réalisée par : F. GARCIA / A. GELLIBERT	
Maitre d'Ouvrage : Commune de Cette Eygun		Enjeu : Chemin communal	
Année de création : 2016		Maitre d'œuvre et prestataire : Commune de Cette Eygun / Ets Bergerot	
Année de reprise : RAS		Maitre d'œuvre et prestataire : RAS	
<p><b>Description de l'aménagement :</b> Enrochement libre  <b>Rive :</b> droite  <b>Hauteur :</b> environ 3 m  <b>Longueur :</b> environ 20 m  <b>Liaisonné :</b> Non  <b>Type de matériaux utilisés :</b> Blocs d'enrochement 2 à 5 tonnes, couche de matériaux drainants</p>			
Etat : Enrochement en état correct, pas de signe d'affaissement ou effondrement. Présence de végétation qui rend peu visible l'aménagement.		Préconisation : A suivre, de préférence en période hivernale.

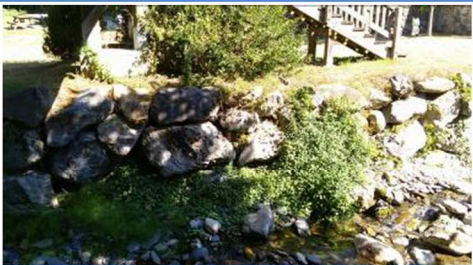
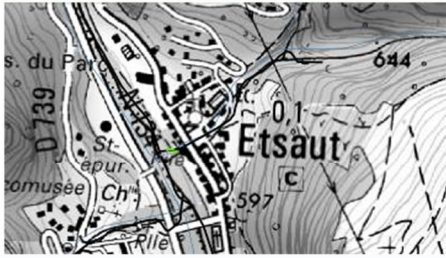
## As\_071

Date de la visite : 10/08/2022		Visite réalisée par : F. GARCIA / A. GELLIBERT	
Maitre d'Ouvrage : Commune d'Etsaut		Enjeu : Passerelle piétonne	
Année de création : 2008		Maitre d'œuvre et prestataire : ONF / Inconnu	
Année de reprise : RAS		Maitre d'œuvre et prestataire : RAS	
<p><b>Description de l'aménagement :</b> Enrochement libre  <b>Rive :</b> droite  <b>Hauteur :</b> environ 2 m  <b>Longueur :</b> ensemble de la section : « cascade / confluence »  <b>Liaisonné :</b> Non  <b>Type de matériaux utilisés :</b> Blocs d'enrochement 2 tonnes</p>			
Etat : Affouillement visible avec au moins un bloc effondré dans le lit du cours d'eau au droit de la passerelle. Le reste de la protection en rive droite ne présente pas de signe de faiblesse. Pas d'évolution notable depuis 2020.		Préconisation : Reprise de la protection au droit de la passerelle. A surveiller.

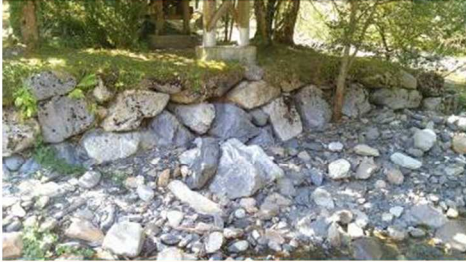
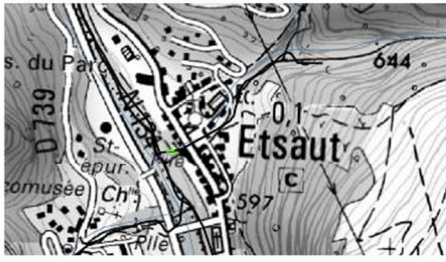
## As\_072

<b>Date de la visite : 10/08/2022</b>		<b>Vis. ite réalisée par : F. GARCIA / A. GELLIBERT</b>	
<b>Maitre d'Ouvrage : Commune d'Etsaut</b>		<b>Enjeu : Passerelle piétonne</b>	
<b>Année de création : 2008</b>		<b>Maitre d'œuvre et prestataire : ONF / Inconnu</b>	
<b>Année de reprise : RAS</b>		<b>Maitre d'œuvre et prestataire : RAS</b>	
<p><b>Description de l'aménagement : Enrochement libre</b>  <b>Rive : gauche</b>  <b>Hauteur : environ 2 m</b>  <b>Longueur : ensemble de la section « cascade / confluence »</b>  <b>Liaisonné : Non</b>  <b>Type de matériaux utilisés : Blocs d'enrochement 2 tonnes</b></p>			
<b>Etat : Possible affouillement comblé par la présence d'un atterrissement. Pas de signe de faiblesse sur la partie amont. Pas d'évolution notable depuis 2020.</b>		<b>Préconisation : Evolution à suivre.</b>

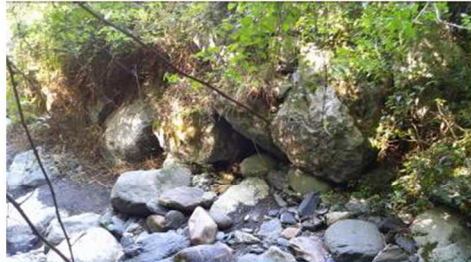
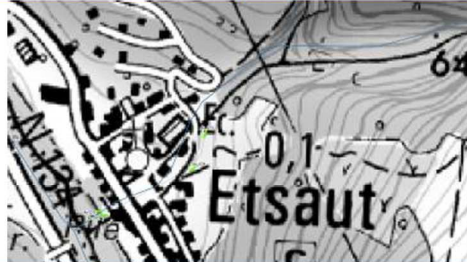
## As\_073

<b>Date de la visite : 10/08/2022</b>		<b>Visite réalisée par : F. GARICA / A. GELLIBERT</b>	
<b>Maitre d'Ouvrage : Commune d'Etsaut</b>		<b>Enjeu : Parking communal</b>	
<b>Année de création : 2019</b>		<b>Maitre d'œuvre et prestataire : SMGOAO / Lonne Peyret</b>	
<b>Année de reprise : RAS</b>		<b>Maitre d'œuvre et prestataire : RAS</b>	
<p><b>Description de l'aménagement : Enrochement libre</b>  <b>Rive : droite</b>  <b>Hauteur : environ 3,5 m</b>  <b>Longueur : environ 3,5 m</b>  <b>Liaisonné : Non</b>  <b>Type de matériaux utilisés : Blocs d'enrochement 2 tonnes à 5 tonnes, couche en matériaux drainants</b></p>			
<b>Etat : Possible affouillement du pied de la protection. Mais pas d'évolution notable depuis 2020.</b>		<b>Préconisation : Suivre l'évolution de la protection et plus précisément son pied.</b>

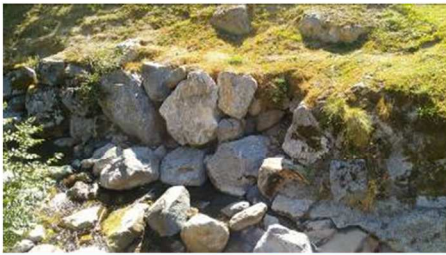
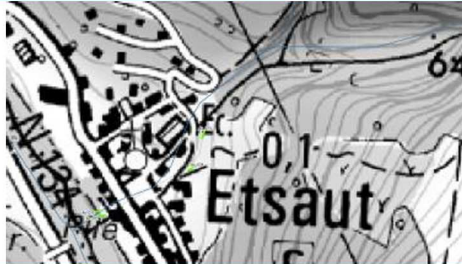
## As\_074

<b>Date de la visite :</b> 10/08/2022		<b>Visite réalisée par :</b> F. GARCIA / A. GELLIBERT	
<b>Maitre d'Ouvrage :</b> Commune d'Etsaut		<b>Enjeu :</b> Chemin communal	
<b>Année de création :</b> 2019		<b>Maitre d'œuvre et prestataire :</b> SMGOAO / Lonne Peyret	
<b>Année de reprise :</b> RAS		<b>Maitre d'œuvre et prestataire :</b> RAS	
<b>Description de l'aménagement :</b> Enrochement libre <b>Rive :</b> gauche <b>Hauteur :</b> environ 2 m <b>Longueur :</b> environ 6 m <b>Liaisonné :</b> Non <b>Type de matériaux utilisés :</b> Blocs d'enrochement 2 tonnes à 5 tonnes, couche en matériaux drainants			
<b>Etat :</b> Pas d'évolution notable, si ce n'est un bloc effondré sur la partie aval. De manière générale sur la section : plusieurs affouillements et dégradation de parement béton.		<b>Préconisation :</b> A suivre

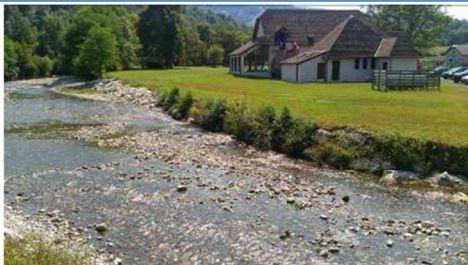
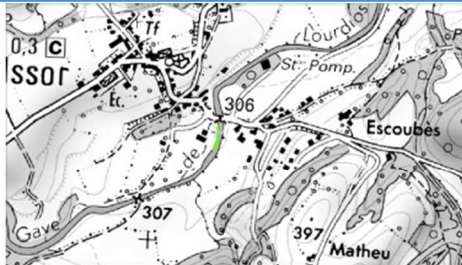
## As\_075

<b>Date de la visite :</b>		<b>Visite réalisée par :</b> F. GARCIA / A. GELLIBERT	
<b>Maitre d'Ouvrage :</b> Commune d'Issor		<b>Enjeu :</b> Route communale	
<b>Année de création :</b> 2019		<b>Maitre d'œuvre et prestataire :</b> Commune d'Issor / Lonne Peyret	
<b>Année de reprise :</b> 2022 pour le secteur amont (salle des fêtes)		<b>Maitre d'œuvre et prestataire :</b> Commune d'Issor / Lonne Peyret	
<b>Description de l'aménagement :</b> Enrochement libre <b>Rive :</b> gauche <b>Hauteur :</b> environ 2 m <b>Longueur :</b> environ 70 m (à vérifier sur SIG) <b>Liaisonné :</b> Non <b>Type de matériaux utilisés :</b> Blocs d'enrochement 2 tonnes à 5 tonnes			
<b>Etat :</b> Bon état général. L'enrochement a été repris au printemps 2022 (post-crise de décembre 2021 et janvier 2022). A noter que l'atterrissement situé en lit mineur a été rabattu (essentiellement au cours de la réalisation de l'enrochement en rive droite). Suivre l'évolution morphologique du cours d'eau sur la zone.		<b>Préconisation :</b> A suivre.

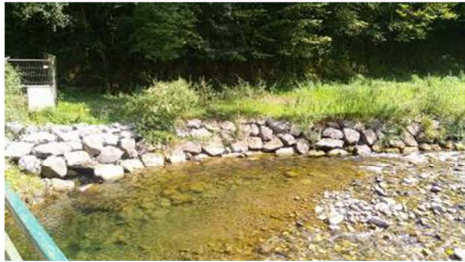
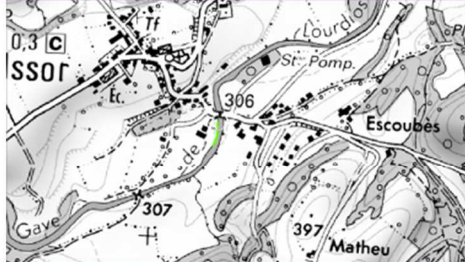
## As\_076

Date de la visite : 10/08/2022	Visite réalisée par : F. GARCIA / A. GELLIBERT		
Maitre d'Ouvrage : Commune de Lourdios	Enjeu : Adduction eau potable		
Année de création : 2019	Maitre d'œuvre et prestataire : Commune de Lourdios / Lonne Peyret		
Année de reprise : RAS	Maitre d'œuvre et prestataire : RAS		
<b>Description de l'aménagement :</b> Enrochement libre <b>Rive :</b> droite <b>Hauteur :</b> environ 1 m <b>Longueur :</b> environ 20 m <b>Liaisonné :</b> Non <b>Type de matériaux utilisés :</b> Blocs d'enrochement 2 tonnes à 5 tonnes			
Etat : Bon état général. Blocs de petite taille non fondés. Un bloc déchaussé sur la partie aval de l'enrochement.		Préconisation : A suivre.

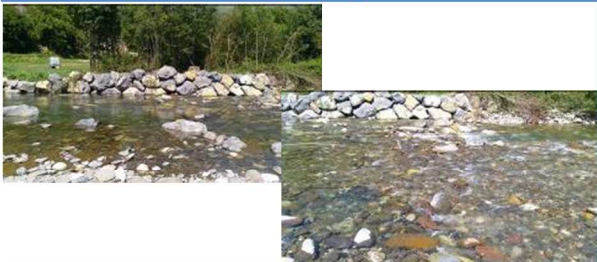
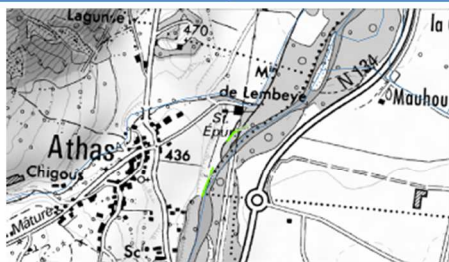
## As\_077

Date de la visite : 10/08/2022	Visite réalisée par : F. GARCIA / A. GELLIBERT		
Maitre d'Ouvrage : Commune d'Accous	Enjeu : Canalisation assainissement et STEP		
Année de création : 2016	Maitre d'œuvre et prestataire : SMGOAO / SN Verlaguet		
Année de reprise : 2022	Maitre d'œuvre et prestataire : Commune / SN Verlaguet		
<b>Description de l'aménagement :</b> Enrochement libre <b>Rive :</b> gauche <b>Hauteur :</b> environ 3 m <b>Longueur :</b> environ 20 m <b>Liaisonné :</b> Non <b>Type de matériaux utilisés :</b> Blocs d'enrochement 2 tonnes à 5 tonnes			
Etat : Nouvelle protection partielle de la berge rive gauche et du regard réalisée en juin 2022. Enrochement en état correct. Néanmoins, compte tenu de la divagation du gave sur cette zone, l'enrochement a probablement une durée de vie relativement limitée.		Préconisation : A suivre.

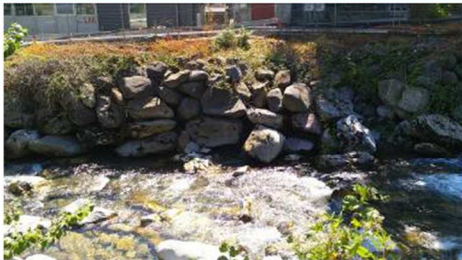
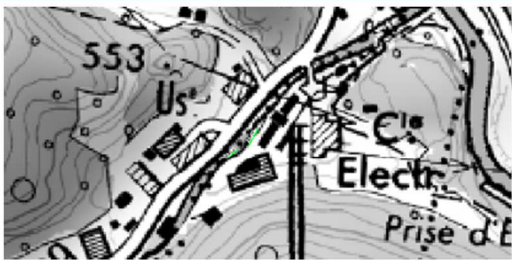
## As\_090

Date de la visite : 12/09/2022	Visite réalisée par : F. GARCIA / A. GELLIBERT		
Maitre d'Ouvrage : Inconnu	Enjeu : Entreprise Toyal		
Année de création : Inconnue	Maitre d'œuvre et prestataire : Inconnue		
Année de reprise : RAS	Maitre d'œuvre et prestataire : RAS		
<b>Description de l'aménagement :</b> Enrochement libre <b>Rive :</b> droite <b>Hauteur :</b> entre 2 et 3 m <b>Longueur :</b> environ 120 m <b>Liaisonné :</b> Non <b>Type de matériaux utilisés :</b> Blocs d'enrochement 2 tonnes à 5 tonnes			
Etat : Médiocre. Enrochement partiellement déstructuré composé en partie de blocs d'enrochement arrondies pris sur site (ou apport de mauvaise qualité)		Préconisation : Reprise complète à moyen terme préconisée. Suivre l'évolution.

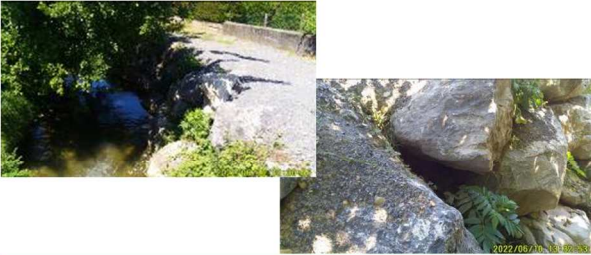
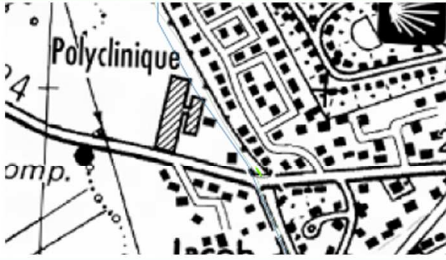
## Mi\_017

Date de la visite : 10/06/2022		Visite réalisée par : F. GARCIA / T. CAUBET-MATA	
Maitre d'Ouvrage : Commune d'Oloron Sainte Marie		Enjeu : Chemin communal	
Année de création : Inconnu		Maitre d'œuvre et prestataire : Inconnu	
Année de reprise : 2015		Maitre d'œuvre et prestataire : Commune d'Oloron / inconnu (régie?)	
Année de reprise : 2021/2022		Maitre d'œuvre et prestataire : Commune d'Oloron / inconnu (régie?)	
Description de l'aménagement : Enrochement libre			
Rive : droite			
Hauteur : environ 2 m			
Longueur : environ 15 m			
Liaisonné : Non			
Type de matériaux utilisés : Blocs 2 tonnes			
Etat : Protection reprise fin 2021/ début 2022. Quelques réserves sur la présence de matériaux drainants. Certains blocs ne sont pas calés.		Préconisation : Poursuivre le suivi. Surveiller l'évolution entre blocs (matériaux drainants). Attention particulière à porté sur les blocs mal calés.

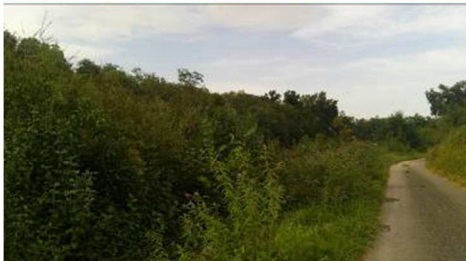
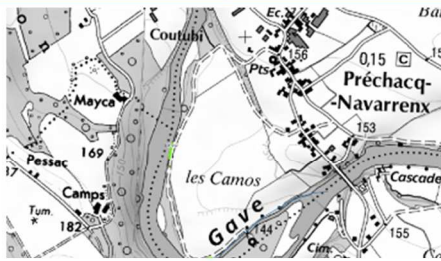
## OI\_012

Date de la visite :		Visite réalisée par : F. GARCIA / A. GELLIBERT	
Maitre d'Ouvrage : Commune de Préchacq Navarrenx		Enjeu : Chemin communal (desserte station de pompage)	
Année de création : 2015		Maitre d'œuvre et prestataire : Commune de Préchacq Navarrenx / Inconnu	
Année de reprise : RAS		Maitre d'œuvre et prestataire : RAS	
Description de l'aménagement : Couverture de galets pour dissiper l'impact des crues (et décrues) sur le talus			
Rive : droite			
Hauteur :			
Longueur :			
Liaisonné : Non			
Type de matériaux utilisés : Galets pris sur la sablière amont			
Etat : Bon état général avec bonne reprise de la végétation.		Préconisation : A suivre

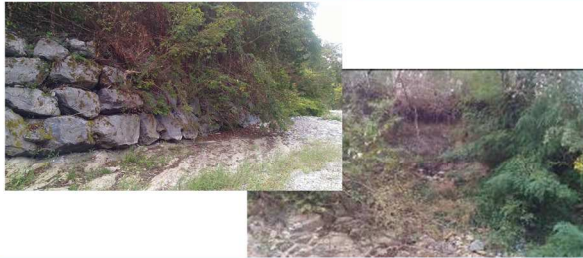
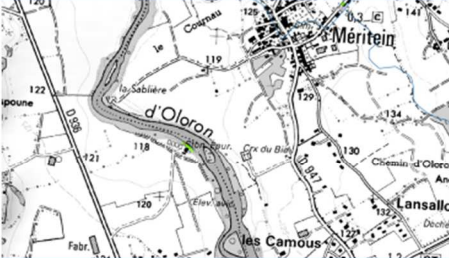
## OI\_014

<b>Date de la visite :</b>		<b>Visite réalisée par : F. GARCIA / A. GELLIBERT</b>	
<b>Maitre d'Ouvrage :</b> SIEAP Navarrenx		<b>Enjeu :</b> Station d'épuration	
<b>Année de création :</b> Inconnu		<b>Maitre d'œuvre et prestataire :</b> SIEAP Navarrenx / inconnu	
<b>Année de reprise :</b> 2017		<b>Maitre d'œuvre et prestataire :</b> SMGOAO / Entreprise Maladot	
<b>Description de l'aménagement :</b> Drainage du haut de berge par battage de pieux et mise en place de plusieurs couches de matériaux drainants			
<b>Rive :</b> gauche			
<b>Hauteur :</b>			
<b>Longueur :</b>			
<b>Liaisonné :</b> Non			
<b>Type de matériaux utilisés :</b> Battage de pieux acacia de clôture et couche de matériaux fins et drainants (graviers)			
<b>Etat :</b>		<b>Préconisation :</b>

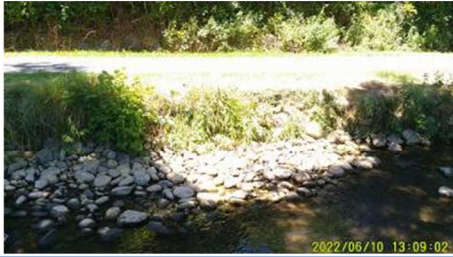
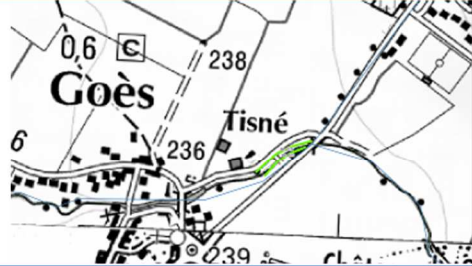
## Os\_022

<b>Date de la visite :</b> 03/10/2022		<b>Visite réalisée par :</b> F. GARCIA / T. CAUBET-MATA	
<b>Maitre d'Ouvrage :</b> Commune de Goès		<b>Enjeu :</b> Route communale	
<b>Année de création :</b> Inconnu		<b>Maitre d'œuvre et prestataire :</b> Inconnu / inconnu	
<b>Année de reprise :</b> 2017		<b>Maitre d'œuvre et prestataire :</b> Commune de Goès / Entreprise Bordatto	
<b>Description de l'aménagement :</b> Assemblage de pierres plates non liaisonnées et gabions			
<b>Rive :</b> droite			
<b>Hauteur :</b> environ 1,2 m			
<b>Longueur :</b> environ 40 m (à vérifier sur SIG)			
<b>Liaisonné :</b> Non			
<b>Type de matériaux utilisés :</b> Pierres plates maximum 1 tonne et gabions souples			
<b>Etat :</b> Moyen, pas d'évolution récente ou de nouvelle dégradation		<b>Préconisation :</b> Reprendre les parties déstructurées. Enjeu relativement limité car une route départementale longe cette route communale en rive gauche. Surveiller l'évolution suite aux travaux réalisés dans le cadre du parcours pêche (été 2020).

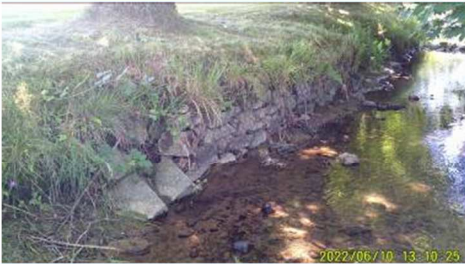
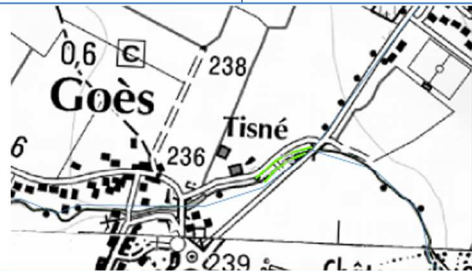
## Os\_023

<b>Date de la visite :</b> 06/10/2022		<b>Visite réalisée par :</b> F. GARCIA / T. CAUBET-MATA	
<b>Maitre d'Ouvrage :</b> Commune de Goès		<b>Enjeu :</b> Aire de jeu	
<b>Année de création :</b> Inconnu		<b>Maitre d'œuvre et prestataire :</b> Inconnu / inconnu	
<b>Année de reprise :</b> RAS		<b>Maitre d'œuvre et prestataire :</b> RAS	
<b>Description de l'aménagement :</b> Assemblage de pierres plates non liaisonnées et gabions			
<b>Rive :</b> gauche			
<b>Hauteur :</b>			
<b>Longueur :</b>			
<b>Liaisonné :</b> Non			
<b>Type de matériaux utilisés :</b> Pierres plates maximum 1 tonne et gabions souples			
<b>Etat :</b> Constat similaire à 2021. Grillage fortement dégradé Pas de dégradation visible suite à l'aménagement du parcours pêche mais n'affaiblissant pas la protection de berge.		<b>Préconisation :</b> Maintien du suivi de la protection et de l'évolution du parcours de pêche

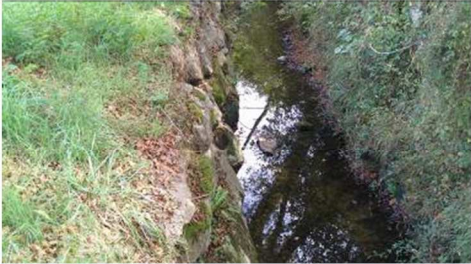
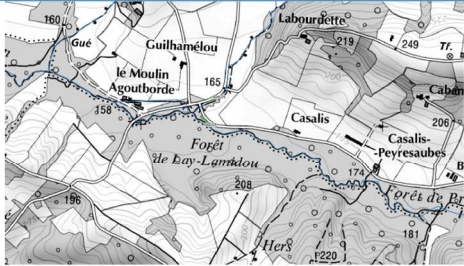
## Rd\_024

Date de la visite : 12/09/2022	Visite réalisée par : F. GARCIA / A. GELLIBERT		
Maitre d'Ouvrage : Commune d'Ogenne-Camptort	Enjeu : Route communale		
Année de création : Inconnu	Maitre d'œuvre et prestataire : Inconnu / inconnu		
Année de reprise : 2016	Maitre d'œuvre et prestataire : SMGOAO / Lonne-Peyret		
Description de l'aménagement : Enrochement non liaisonné			
Rive : droite			
Hauteur : environ 2 m			
Longueur : environ 30 m			
Liaisonné : Non			
Type de matériaux utilisés : Blocs 2 tonnes et couche de matériaux drainants

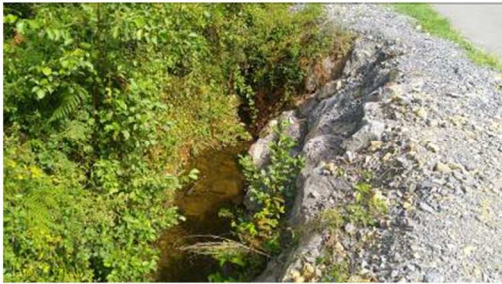
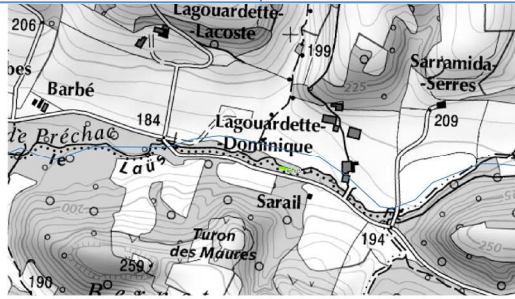
## Rd\_025

Date de la visite :	Visite réalisée par : F. GARCIA / A. GELLIBERT		
Maitre d'Ouvrage : Commune d'Ogenne-Camptort	Enjeu : Route communale		
Année de création : 2016	Maitre d'œuvre et prestataire : SMGOAO / Ets Bergerot		
Année de reprise : 2018 / 2021-2022	Maitre d'œuvre et prestataire : Commune d'Ogenne-Camptort – inconnu / Commune d'Ogenne-Camptort - inconnu		
Année de reprise : 2021-2022	Maitre d'œuvre et prestataire : Commune d'Ogenne-Camptort / Laborde		
Description de l'aménagement : Génie végétal rustique partiellement remplacé par un enrochement libre			
Rive : gauche			
Hauteur : environ 2 m			
Longueur : environ 30 m (à vérifier sur SIG)

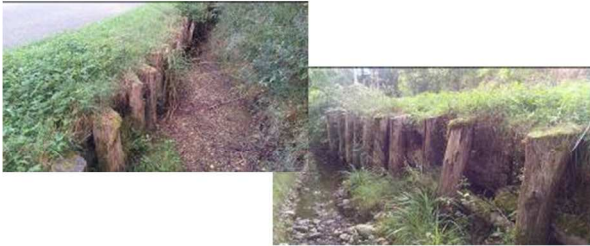
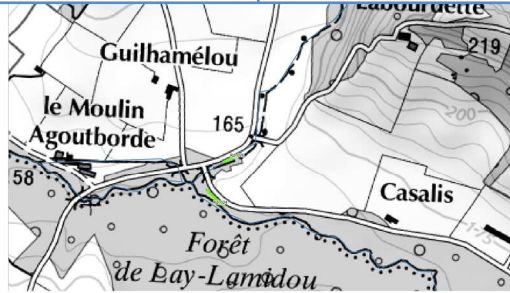
## Rd\_026

Date de la visite : 12/09/2022		Visite réalisée par : F. GARCIA / A. GELLIBERT	
Maitre d'Ouvrage : Commune d'Ogenne-Camptort		Enjeu : Route départementale	
Année de création : 2016		Maitre d'œuvre et prestataire : SMGOAO / Ets Bergerot	
Année de reprise : RAS		Maitre d'œuvre et prestataire : RAS	
Description de l'aménagement : Génie végétal rustique			
Rive : gauche			
Hauteur : environ 2 m			
Longueur : environ 30 m (à vérifier sur SIG)			
Liaisonné : Non			
Type de matériaux utilisés : Poteaux acacia 20/20cm et arbres à l'arrière.

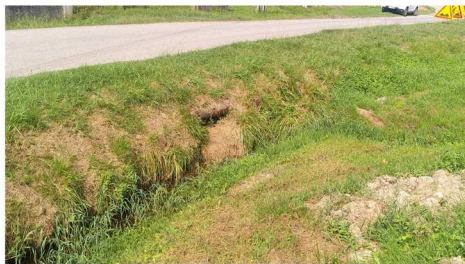
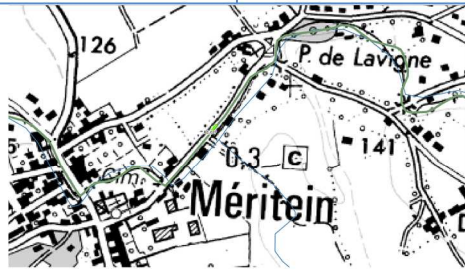
## Rd\_027

Date de la visite : 12/09/2022		Visite réalisée par : F. GARCIA / A. GELLIBERT	
Maitre d'Ouvrage : Commune de Méritein		Enjeu : Route communale	
Année de création : 2016		Maitre d'œuvre et prestataire : SMGOAO / Ets Bergerot	
Année de reprise : RAS		Maitre d'œuvre et prestataire : RAS	
Description de l'aménagement : Génie végétal rustique			
Rive : droite			
Hauteur : environ 1 m			
Longueur : environ 5 m			
Liaisonné : Non			
Type de matériaux utilisés : Poteaux acacia 20/20cm et arbres à l'arrière.

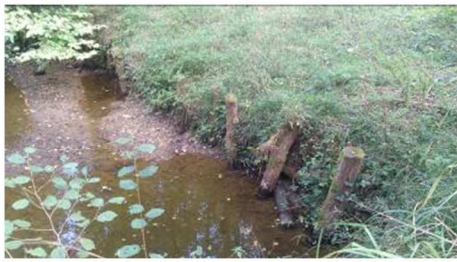
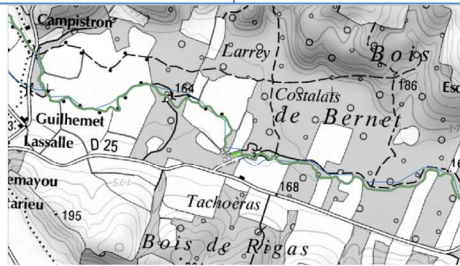
## Rd\_029

Date de la visite : 12/09/2022		Visite réalisée par : F. GARCIA / A. GELLIBERT	
Maitre d'Ouvrage : Commune de Préchacq Navarrenx		Enjeu : Chemin communal	
Année de création : 2016		Maitre d'œuvre et prestataire : SMGOAO / Ets Bergerot	
Année de reprise : RAS		Maitre d'œuvre et prestataire : RAS	
Description de l'aménagement : Génie végétal rustique en battage de pieux et arbres posés à l'arrière			
Rive : gauche			
Hauteur : environ 1,2 m			
Longueur : environ 10 à 15 m			
Liaisonné : Non			
Type de matériaux utilisés : Pieux bois 20/20 cm et arbres pris à proximité.

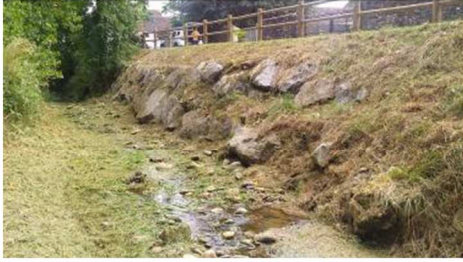
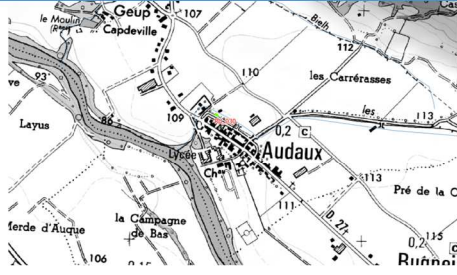
**Rd\_030**

<b>Date de la visite :</b> 12/09/2022		<b>Visite réalisée par :</b> F. GARCIA / A. GELLIBERT	
<b>Maitre d'Ouvrage :</b> Commune d'Audaux		<b>Enjeu :</b> Route communale	
<b>Année de création :</b> 2019		<b>Maitre d'œuvre et prestataire :</b> SMGOAO / Ets Lonne-Peyret	
<b>Année de reprise :</b> RAS		<b>Maitre d'œuvre et prestataire :</b> RAS	
<b>Description de l'aménagement :</b> Enrochement libre			
<b>Rive :</b> gauche			
<b>Hauteur :</b> environ 2 m			
<b>Longueur :</b> environ 20 m			
<b>Liaisonné :</b> Non			
<b>Type de matériaux utilisés :</b> Blocs d'enrochement 2 tonnes et couche drainante

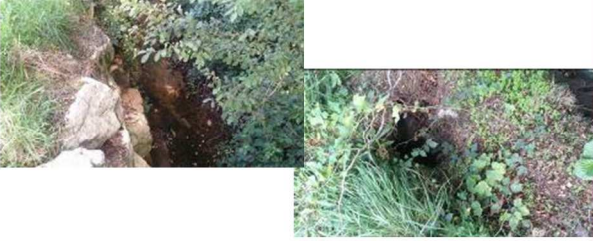
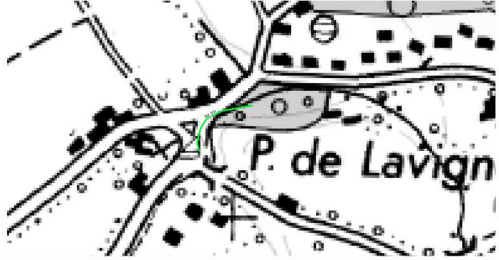
**Rd\_031**

<b>Date de la visite :</b>		<b>Visite réalisée par :</b> F. GARCIA / A. GELLIBERT	
<b>Maitre d'Ouvrage :</b> Commune de Méritein		<b>Enjeu :</b> Route communale	
<b>Année de création :</b> 2010		<b>Maitre d'œuvre et prestataire :</b> Commune / Inconnu	
<b>Année de reprise :</b> prolongement en 2014		<b>Maitre d'œuvre et prestataire :</b> Commune / Inconnu	
<b>Description de l'aménagement :</b> Enrochement non liaisonné			
<b>Rive :</b> droite			
<b>Hauteur :</b> environ 1.50 m			
<b>Longueur :</b> environ 80 m			
<b>Liaisonné :</b> Non			
<b>Type de matériaux utilisés :</b> Blocs d'enrochement 2 à 3 tonnes et remblais non identifiés

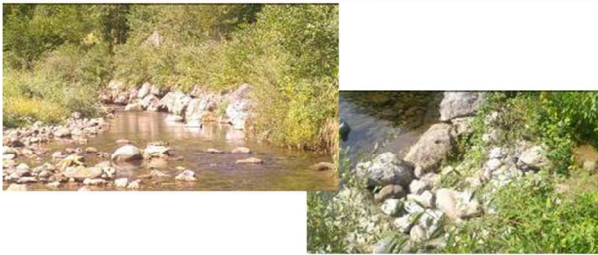
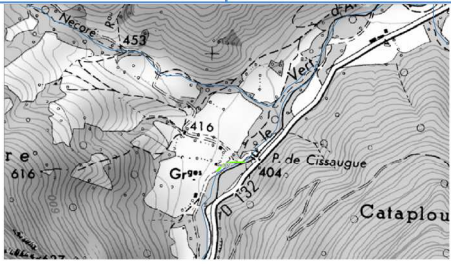
## Ve\_032

Date de la visite : 12/09/2022		Visite réalisée par : F. GARCIA / A. GELLIBERT	
Maitre d'Ouvrage : Commune d'Arette		Enjeu : Chemin communal et AEP	
Année de création : 2014		Maitre d'œuvre et prestataire : SMGOAO-RTM / Ets Bergerot	
Année de reprise : RAS		Maitre d'œuvre et prestataire : RAS	
Description de l'aménagement : Enrochement sur les 2/3 amont et battage pieux métalliques et arbres sur le tiers aval			
Rive : gauche			
Hauteur : 1,5 m			
Longueur : environ 50 m (à vérifier sur SIG)			
Liaisonné : Non			
Type de matériaux utilisés : Enrochements 2 à 5 tonnes, couche de matériaux drainants, pieux métalliques et arbres pris sur place.

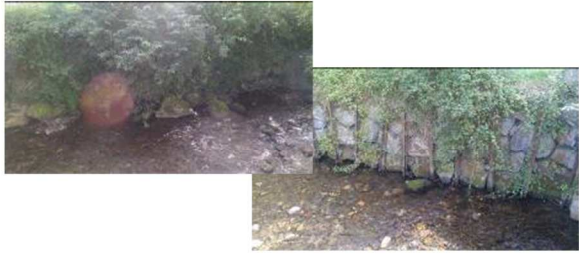
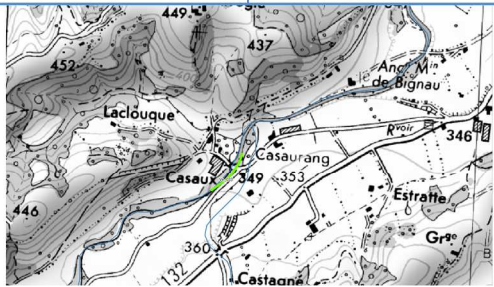
## Ve\_033

Date de la visite : 12/09/2022		Visite réalisée par : F. GARCIA / A. GELLIBERT	
Maitre d'Ouvrage : Commune d'Arette		Enjeu : Route communale et pont	
Année de création : Inconnue		Maitre d'œuvre et prestataire : Inconnu	
Année de reprise : 2014		Maitre d'œuvre et prestataire : SMGOAO-RTM / Ets Bergerot	
Description de l'aménagement : Enrochement non liaisonné en amont et aval du pont. Blocage par pieux métalliques sur la partie aval			
Rive : droite			
Hauteur : environ 5 m (sur la partie aval notamment).			
Longueur : environ 50 m (à vérifier sur SIG)			
Liaisonné : Non			
Type de matériaux utilisés : Enrochements 2 à 5 tonnes, couche de matériaux drainants, pieux métalliques

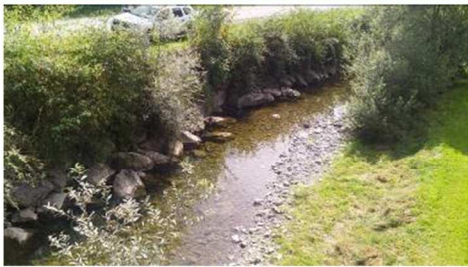
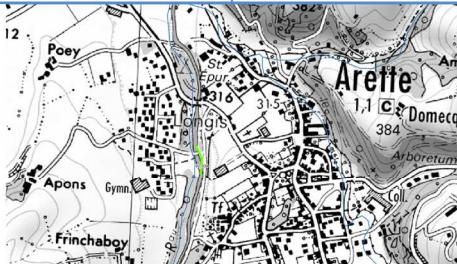
## Ve\_034

Date de la visite : 12/09/2022		Visite réalisée par : F. GARCIA / A. GELLIBERT	
Maitre d'Ouvrage : Commune d'Arette		Enjeu : Route communale et passerelle	
Année de création : inconnue		Maitre d'œuvre et prestataire : inconnu	
Année de reprise : 2015		Maitre d'œuvre et prestataire : Commune d'Arette / Ets Bergerot	
Description de l'aménagement : Enrochement non liaisonné en amont de la passerelle			
Rive : droite			
Hauteur : environ 2 m à 3,5 m au droit de la passerelle			
Longueur : environ 50 m (à vérifier sur le SIG)			
Liaisonné : Non			
Type de matériaux utilisés : Enrochements 2 à 5 tonnes, couche de matériaux drainants

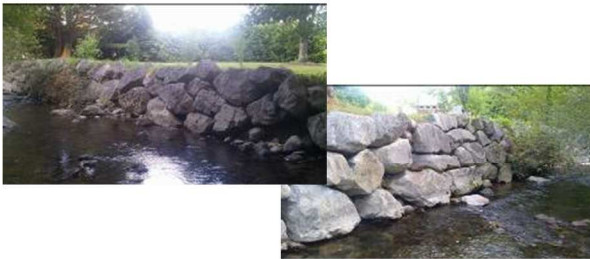
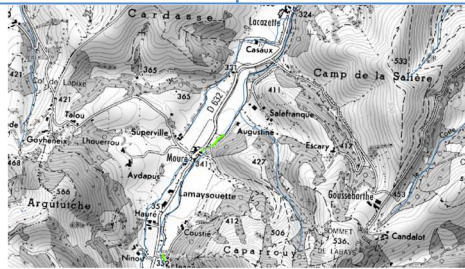
## Ve\_035

Date de la visite : 12/09/2022		Visite réalisée par : F. GARCIA / A. GELLIBERT	
Maitre d'Ouvrage : Syndicat du vert		Enjeu : Gîte	
Année de création : 2011		Maitre d'œuvre et prestataire : CCPO / Ets Laborde	
Année de reprise : RAS		Maitre d'œuvre et prestataire : RAS	
Description de l'aménagement : Enrochement non liaisonné face au gîte			
Rive : gauche			
Hauteur : environ 1,5 à 2,0 m			
Longueur : environ 60 / 70 m (à vérifier sur SIG)			
Liaisonné : Non			
Type de matériaux utilisés : Enrochements 2 à 5 tonnes, couche de matériaux drainants

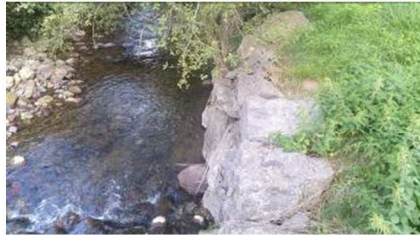
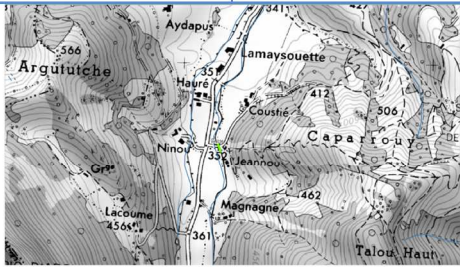
## Ve\_036

Date de la visite : 12/09/2022		Visite réalisée par : F. GARCIA / A. GELLIBERT	
Maitre d'Ouvrage : Commune de Lanne en Barétous		Enjeu : Route communale et pont	
Année de création : 2016		Maitre d'œuvre et prestataire : SMGOAO / Ets Lonne-Peyret	
Année de reprise : RAS		Maitre d'œuvre et prestataire : RAS	
Description de l'aménagement : Enrochement non liaisonné en amont du pont			
Rive : droite			
Hauteur : environ 2 m			
Longueur : environ 20 m			
Liaisonné : Non			
Type de matériaux utilisés : Enrochements 2 à 5 tonnes, couche de matériaux drainants

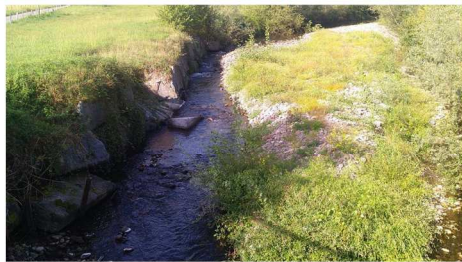
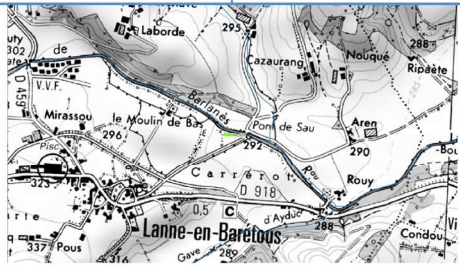
## Ve\_037

Date de la visite : 12/09/2022		Visite réalisée par : F. GARCIA / A. GELLIBERT	
Maitre d'Ouvrage : Commune de Lanne en Barétous		Enjeu : Route communale et pont	
Année de création : 2016		Maitre d'œuvre et prestataire : Commune de Lanne en Barétous / Ets Laborde	
Année de reprise : RAS		Maitre d'œuvre et prestataire : RAS	
Description de l'aménagement : Génie végétal rustique et enrochements			
Rive : droite			
Hauteur : environ 2,5 m			
Longueur : environ 50 m (à vérifier sur le SIG)			
Liaisonné : Non			
Type de matériaux utilisés : Battage de poteaux bois et pose d'arbres à l'arrière, enrochement blocs 4 à 5 tonnes sur la partie aval

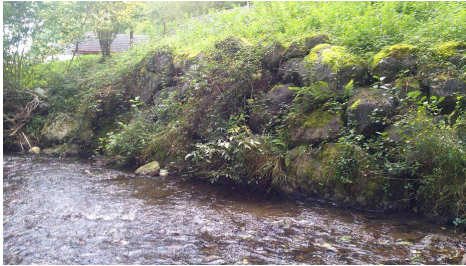
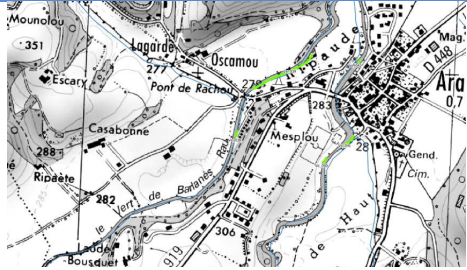
## Ve\_038

Date de la visite : 12/09/2022	Visite réalisée par : F. GARCIA / A. GELLIBERT		
Maître d'Ouvrage : Commune d'Aramits	Enjeu : Village vacance		
Année de création : 2016	Maître d'œuvre et prestataire : SMGOAO / Ets Lonne-Peyret		
Année de reprise : RAS	Maître d'œuvre et prestataire : RAS		
Description de l'aménagement : Enrochement libre			
Rive : droite			
Hauteur : environ 3 m			
Longueur : environ 25 m			
Liaisonné : Non			
Type de matériaux utilisés : Enrochement en blocs 2 à 5 tonnes, couche de matériaux drainants à l'arrière			
Etat : Bon état général.		Préconisation : Surveiller l'affouillement en pied (potentiel début ?). Pas de signe d'évolution particulier.

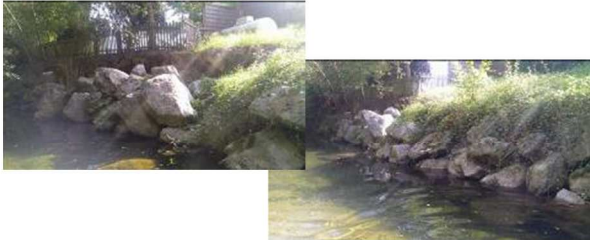
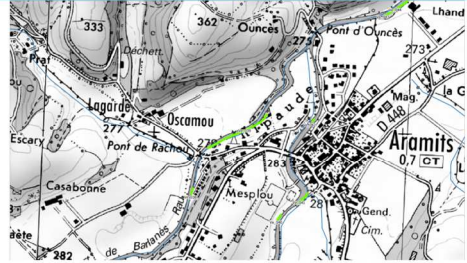
## Ve\_039

Date de la visite : 12/09/2022	Visite réalisée par : F. GARCIA / A. GELLIBERT		
Maître d'Ouvrage : Syndicat du vert	Enjeu : Camping		
Année de création : 2011	Maître d'œuvre et prestataire : CCPO / Ets Laborde		
Année de reprise : 2016	Maître d'œuvre et prestataire : SMGOAO / Ets Lonne-Peyret		
Description de l'aménagement : Enrochement libre			
Rive : droite			
Hauteur : environ 2,5 m			
Longueur : environ 100 m			
Liaisonné : Non			
Type de matériaux utilisés : Enrochement en blocs 2 à 5 tonnes, couche de matériaux drainants à l'arrière

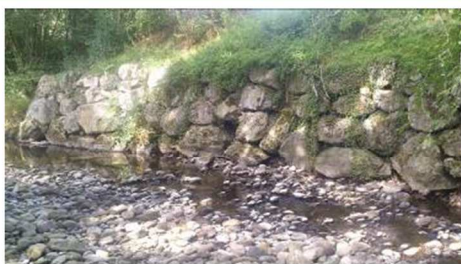
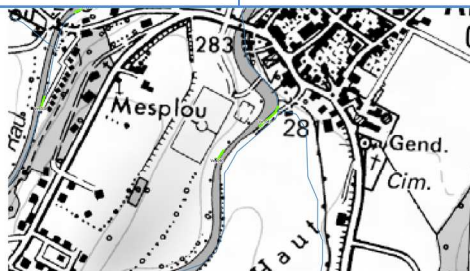
## Ve\_040

Date de la visite : 12/09/2022		Visite réalisée par : F. GARCIA / A. GELLIBERT	
Maitre d'Ouvrage : Mairie d'Aramits		Enjeu : Stade	
Année de création : 2016		Maitre d'œuvre et prestataire : SMGOAO / Ets Lonne-Peyret	
Année de reprise : 2019		Maitre d'œuvre et prestataire : SMGOAO / Ets Lonne-Peyret	
Description de l'aménagement : Enrochement libre			
Rive : gauche			
Hauteur : environ 4 m			
Longueur : environ 20 m			
Liaisonné : Non			
Type de matériaux utilisés : Enrochement en blocs 2 à 5 tonnes, couche de matériaux drainants à l'arrière

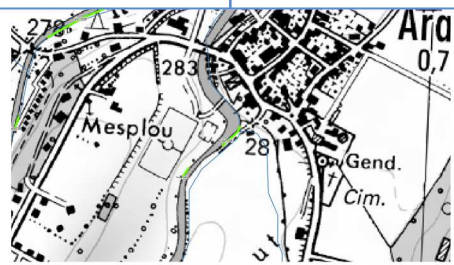
## Ve\_041

Date de la visite :		Visite réalisée par : F. GARCIA / A. GELLIBERT	
Maitre d'Ouvrage : Mairie d'Aramits		Enjeu : Stade	
Année de création : 2014		Maitre d'œuvre et prestataire : SMGOAO / Ets Laborde	
Année de reprise : 2016 (Recharge de l'épi)		Maitre d'œuvre et prestataire : SMGOAO / Ets Lonne-Peyret	
Année de reprise : 2019 (Recharge de l'épi)		Maitre d'œuvre et prestataire : SMGOAO / Ets Lonne-Peyret	
Description de l'aménagement : Enrochement libre et épi à la confluence			
Rive : droite			
Hauteur : environ 2 m			
Longueur : environ 60 m			
Liaisonné : Non			
Type de matériaux utilisés : Enrochement en blocs 2 à 5 tonnes, couche de matériaux drainants à l'arrière

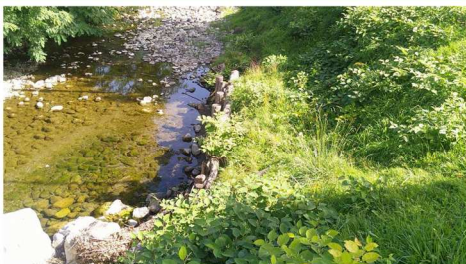
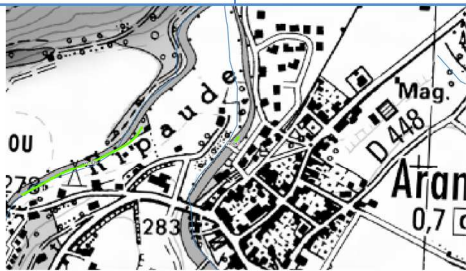
## Ve\_042

Date de la visite : 12/09/2022	Visite réalisée par : F. GARCIA / A. GELLIBERT		
Maitre d'Ouvrage : Mairie d'Aramits	Enjeu : Passerelle		
Année de création : 2016	Maitre d'œuvre et prestataire : SMGOAO / Ets Bergerot		
Année de reprise : RAS	Maitre d'œuvre et prestataire : RAS		
Description de l'aménagement : Génie végétal rustique			
Rive : droite			
Hauteur : environ 1,5 m			
Longueur : environ 20 m			
Liaisonné : Non			
Type de matériaux utilisés : Battage de pieux 25 / 25cm et pose d'arbres à l'arrière

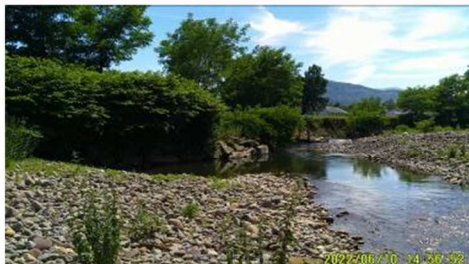
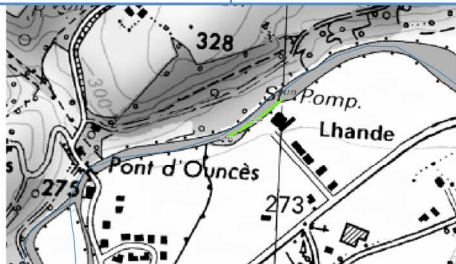
## Ve\_043

Date de la visite : 10/06/2022	Visite réalisée par : F. GARCIA / A. GELLIBERT		
Maitre d'Ouvrage : Mairie d'Aramits	Enjeu : Station épuraton		
Année de création : 2016	Maitre d'œuvre et prestataire : SMGOAO / Ets Bergerot		
Année de reprise : RAS	Maitre d'œuvre et prestataire : RAS		
Description de l'aménagement : Génie végétal rustique			
Rive : droite			
Hauteur : environ 2 m			
Longueur : environ 25 m			
Liaisonné : Non			
Type de matériaux utilisés : Battage de pieux 25 / 25cm et pose d'arbres à l'arrière

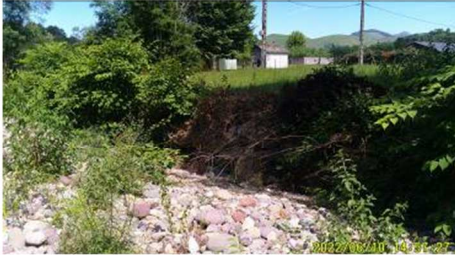
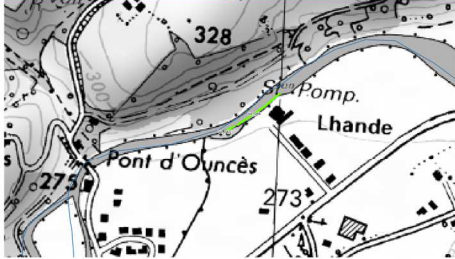
## Ve\_044

Date de la visite : 10/06/2022		Visite réalisée par : F. GARCIA / A. GELLIBERT	
Maitre d'Ouvrage : Mairie d'Aramits		Enjeu : Station épuration	
Année de création : Inconnue		Maitre d'œuvre et prestataire : Inconnu	
Année de reprise : RAS		Maitre d'œuvre et prestataire : RAS	
Description de l'aménagement : Enrochement non liaisonné			
Rive : droite			
Hauteur : environ 1,5 m			
Longueur : environ 30 m (à vérifier sur SIG)			
Liaisonné : Non			
Type de matériaux utilisés : Blocs d'enrochement 2 à 5 tonnes

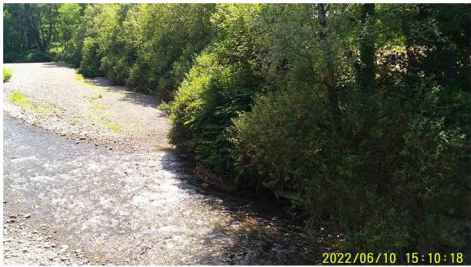
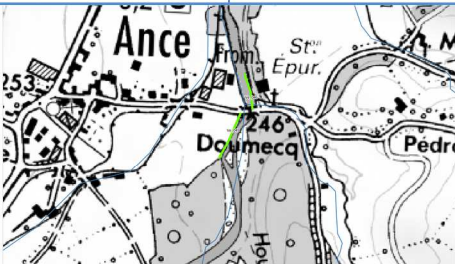
## Ve\_045

Type d'aménagement : Enrochement	Cours d'eau : Vert	Commune : Ance-Féas	Ajout base de données : 2018 (ppg)

Date de la visite : 10/06/2022		Visite réalisée par : F. GARCIA / T. CAUBET-MATA	
Maitre d'Ouvrage : Mairie d'Ance-Féas		Enjeu : Pont	
Année de création : Inconnue		Maitre d'œuvre et prestataire : Inconnu	
Année de reprise : RAS		Maitre d'œuvre et prestataire : RAS	
Description de l'aménagement : Enrochement non liaisonné			
Rive : gauche			
Hauteur : environ 1,5 à 2,0 m			
Longueur : environ 50 m (à confirmer sur SIG)			
Liaisonné : Non			
Type de matériaux utilisés : Blocs d'enrochement 2 à 5 tonnes

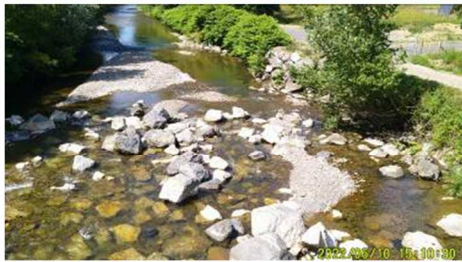
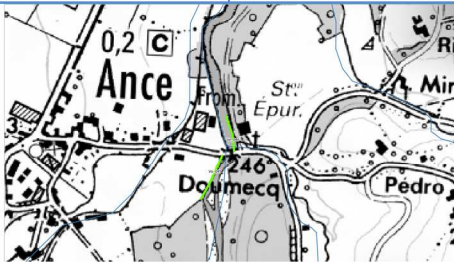
## Ve\_046

Type d'aménagement : Enrochement	Cours d'eau : Vert	Commune : Ance-Féas	Ajout base de données : 2018 (ppg)

Date de la visite : 10/06/2022		Visite réalisée par : F. GARCIA / T. CAUBET-MATA	
Maitre d'Ouvrage : Mairie d'Ance-Féas		Enjeu : Chemin communal et STEP	
Année de création : Inconnue		Maitre d'œuvre et prestataire : Inconnu	
Année de reprise : RAS		Maitre d'œuvre et prestataire : RAS	
Description de l'aménagement : Enrochement non liaisonné			
Rive : droite			
Hauteur : environ 2 m			
Longueur : environ 25 m			
Liaisonné : Non			
Type de matériaux utilisés : Blocs d'enrochement 2 à 5 tonnes

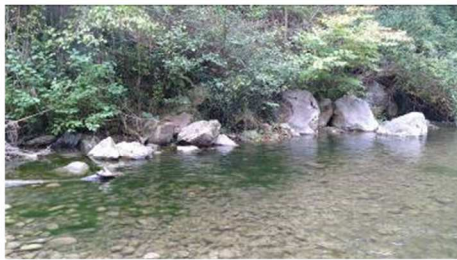
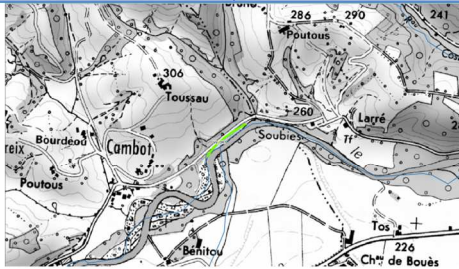
## Ve\_047

Type d'aménagement : Enrochement	Cours d'eau : Vert	Commune : Ance-Féas	Ajout base de données : 2018 (ppg)

Date de la visite : 13/10/2022		Visite réalisée par : F. GARCIA / A. GELLIBERT	
Maitre d'Ouvrage : Mairie d'Ance-Féas		Enjeu : Chemin communal	
Année de création : Inconnue		Maitre d'œuvre et prestataire : Inconnu	
Année de reprise : RAS		Maitre d'œuvre et prestataire : RAS	
Description de l'aménagement : Végétation importante / 3 épis visibles			
Rive : gauche			
Hauteur :			
Longueur :			
Liaisonné : Non			
Type de matériaux utilisés : Blocs d'enrochement 2 à 5 tonnes (à reprendre)

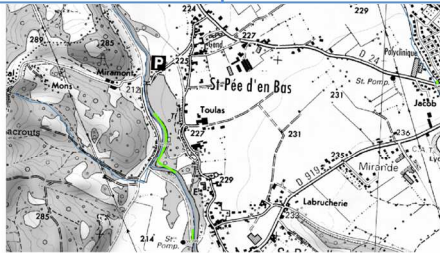
## Ve\_048

Type d'aménagement : Enrochement	Cours d'eau : Vert	Commune : Oloron Sainte Marie	Ajout base de données : 2018 (ppg)

Date de la visite : 10/06/2022		Visite réalisée par : F. GARCIA / T. CAUBET-MATA	
Maitre d'Ouvrage : Mairie d'Oloron Sainte Marie		Enjeu : Parcours santé	
Année de création : Inconnue		Maitre d'œuvre et prestataire : Inconnu	
Année de reprise : RAS		Maitre d'œuvre et prestataire : RAS	
Description de l'aménagement : Plusieurs enrochements et épis			
Rive : droite			
Hauteur : variable : 1 à 2 m			
Longueur : linéaire du parcours de santé			
Liaisonné : Non			
Type de matériaux utilisés : Blocs d'enrochements 2 à 5 tonnes

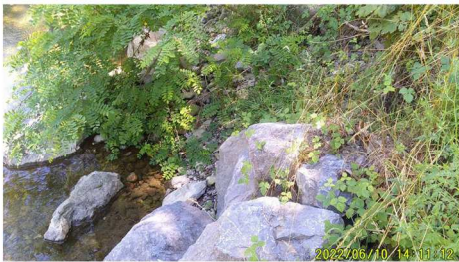
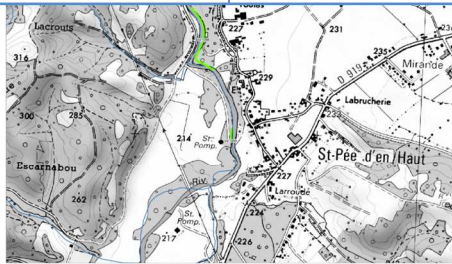
## Ve\_049

Type d'aménagement : Enrochement	Cours d'eau : Vert	Commune : Oloron Sainte Marie	Ajout base de données : 2018 (ppg)

Date de la visite : 10/06/2022		Visite réalisée par : F. GARCIA / T. CAUBET-MATA	
Maitre d'Ouvrage : Mairie d'Oloron Sainte Marie		Enjeu : Station de pompage	
Année de création : 2017		Maitre d'œuvre et prestataire : Commune d'Oloron / Ets Laborde	
Année de reprise : RAS		Maitre d'œuvre et prestataire : RAS	
Description de l'aménagement : Enrochement non liaisonné			
Rive : gauche			
Hauteur : environ 1,5 à 2,0 m			
Longueur : environ 30 m			
Liaisonné : Non			
Type de matériaux utilisés : Blocs d'enrochements 2 à 5 tonnes

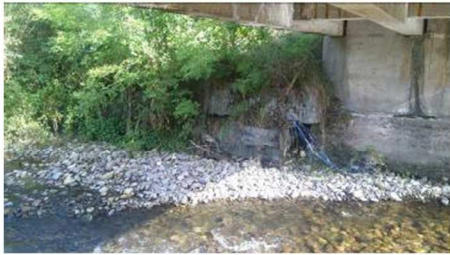
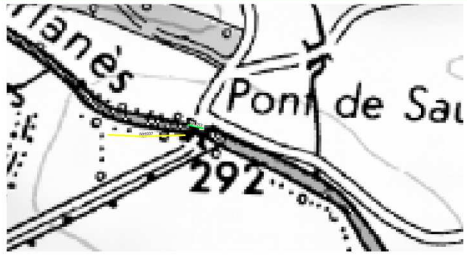
## Ve\_068

Type d'aménagement : Protection mixte	Cours d'eau : Vert de Barlanes	Commune : Lanne en Barétous	Ajout base de données : 2018 (ppg)

Date de la visite :	Visite réalisée par : F. GARCIA / A. GELLIBERT		
Maitre d'Ouvrage : Inconnu	Enjeu : Route communale et pont		
Année de création : Inconnu	Maitre d'œuvre et prestataire : Inconnus		
Année de reprise : RAS	Maitre d'œuvre et prestataire : RAS		
Description de l'aménagement : Enrochements en bloc de taille			
Rive : gauche			
Hauteur : environ 2 m			
Longueur : environ 10 à 15 m (à vérifier sur le SIG)			
Liaisonné : Non			
Type de matériaux utilisés : Bloc de taille

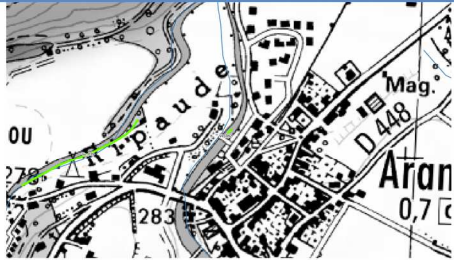
## Ve\_069

Type d'aménagement : Enrochements	Cours d'eau : Vert d'Arette	Commune : Aramits	Ajout base de données : 2021

Date de la visite : 12/09/2022	Visite réalisée par : F. GARCIA / A. GELLIBERT		
Maitre d'Ouvrage : Mairie d'Aramits	Enjeu : Passerelle		
Année de création : Inconnue	Maitre d'œuvre et prestataire : Inconnus		
Année de reprise : RAS	Maitre d'œuvre et prestataire : RAS		
Description de l'aménagement : Enrochements libres			
Rive : gauche et droite			
Hauteur : environ 1,5 m			
Longueur : environ 2x20 m			
Liaisonné : Non			
Type de matériaux utilisés : Blocs de 2 à 5 tonnes

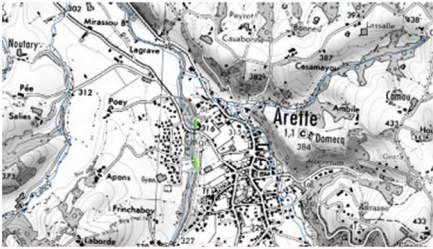
## Ve\_070

Type d'aménagement : Enrochement	Cours d'eau : Vert d'Arette	Commune : Arette	Ajout base de données : 2020

<b>Date de la visite : 12/09/2022</b>		<b>Visite réalisée par : F. GARCIA / A. GELLIBERT</b>	
<b>Maitre d'Ouvrage : Mairie d'Arette</b>		<b>Enjeu : STEP</b>	
<b>Année de création : Inconnu</b>		<b>Maitre d'œuvre et prestataire : Inconnu</b>	
<b>Année de reprise : RAS</b>		<b>Maitre d'œuvre et prestataire : RAS</b>	
<b>Description de l'aménagement : Enrochement non liaisonné</b>			
Rive : droite			
Hauteur :			
Longueur :			
Liaisonné : Non			
Type de matériaux utilisés : Blocs d'enrochements 2 à 5 tonnes			
Etat : Affouillement important sur toute la longueur de la protection et désolidarisation du bas vers le haut. De nombreux blocs effondrés dans le cours d'eau. Pavage du lit au droit de la canalisation pour recharger l'affouillement. Erosion importante du lit en aval du pavage.		<b>Préconisation : Reprise de la totalité de la protection de berge.</b>
