# RAPPORT ANNUEL D'ACTIVITÉ 2022

**SYNDICAT MIXTE  
DES GAVES**

Oloron, Aspe, Ossau  
et leurs Affluents

## DOSSIER ANNEXE BILAN DE LA MISSION DE SUIVI DES COURS D'EAU

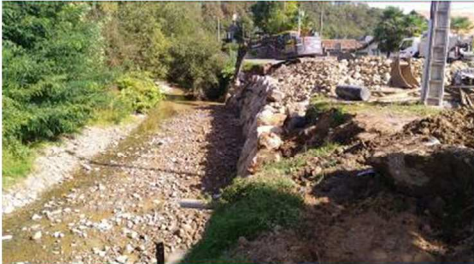
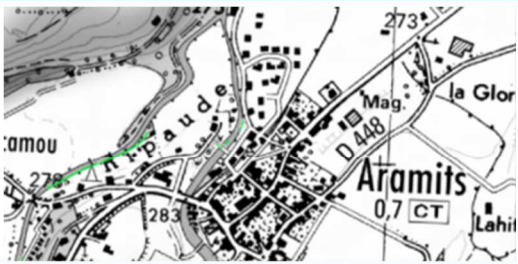
## Ve\_072

<b>Type d'aménagement :</b> Enrochement	<b>Cours d'eau :</b> Vert d'Arette	<b>Commune :</b> Aramits	<b>Ajout base de données :</b> 2020

<b>Date de la visite :</b>		<b>Visite réalisée par :</b> F. GARCIA / A. GELLIBERT	
<b>Maitre d'Ouvrage :</b> Mairie d'Aramits		<b>Enjeu :</b> Terrain de pétanque + voirie	
<b>Année de création :</b> 2019		<b>Maitre d'œuvre et prestataire :</b> SMGOAO / Lonne-Peyret	
<b>Année de reprise :</b> 2022		<b>Maitre d'œuvre et prestataire :</b> Département ( ? ) / Laborde	
<b>Description de l'aménagement :</b> Enrochement non liaisonné			
<b>Rive :</b> gauche			
<b>Hauteur :</b> environ 3 m			
<b>Longueur :</b> environ 15 m			
<b>Liaisonné :</b> Non			
<b>Type de matériaux utilisés :</b> Blocs d'enrochements 2 à 5 tonnes
